工建たより H24年葉月号

四日市市川島町 雨漏り修繕工事

トリビュートホーム
四日市市東日野町 新築工事

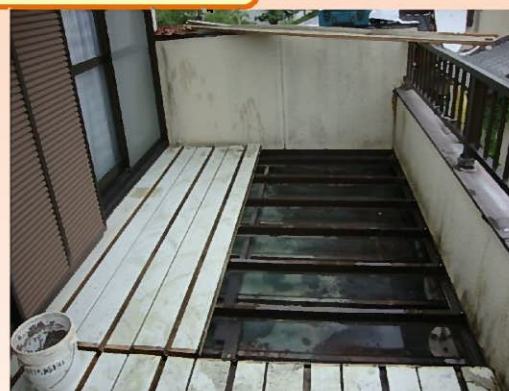
調査

雨漏りの原因を調べる為にバルコニーの床板を外します。
 雨漏りが疑われる場所に水を打って水漏れがあるかどうかを確認していきます。

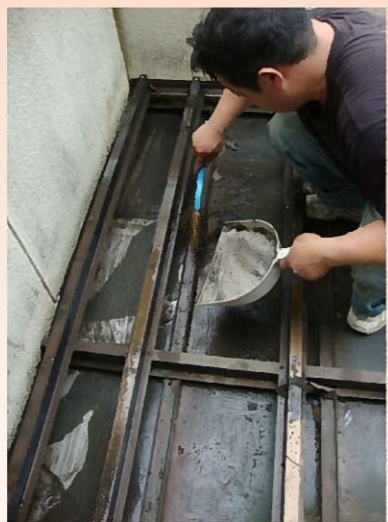
床板下の掃除中～
 長年の砂埃が堆積していました。

今回の雨漏りの原因は、サッシの取り付けの不具合と外壁の割れが原因でした。原因が判明したので、修繕工事に取り掛かります！
 雨漏りの修繕工事と合わせて、経年劣化で傷んできていたベランダ手摺りをアルミ材の物に取り替える工事も行いました。

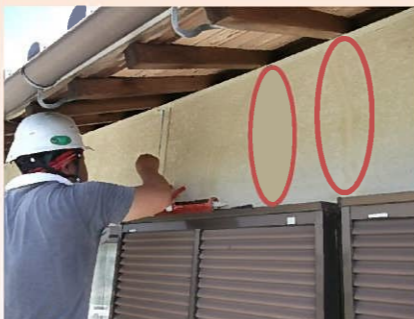
＜外壁コーキング補修＞

割れてしまっている部分を一カ所ずつ補修していきます。

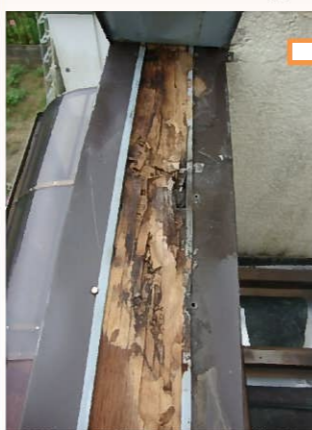
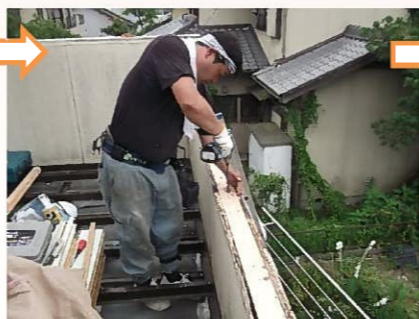
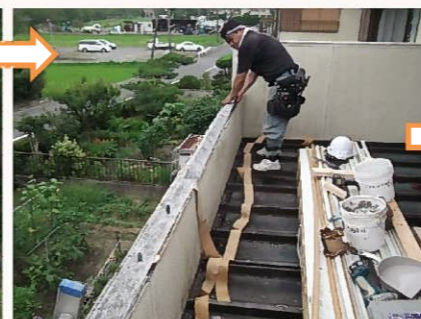
＜ベランダ手摺り補修＞

手摺部分を解体し、傷んでいる部材を交換します。
 壁内が湿気ている為、換気穴を設けて防水シートを貼っていきます。

アルミの笠木を取り付けて完成です(^o^)

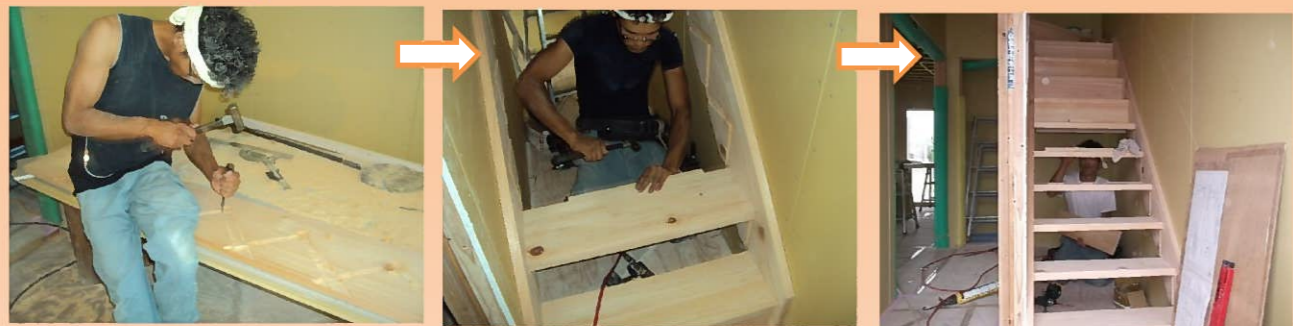
造作工事

桧の無垢板階段を造っています(^o^)

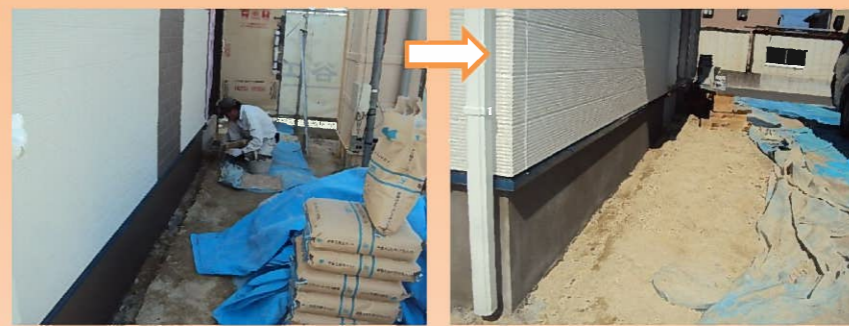
左官工事

打ちっぱなしだった基礎巾木の部分を綺麗に仕上げます。

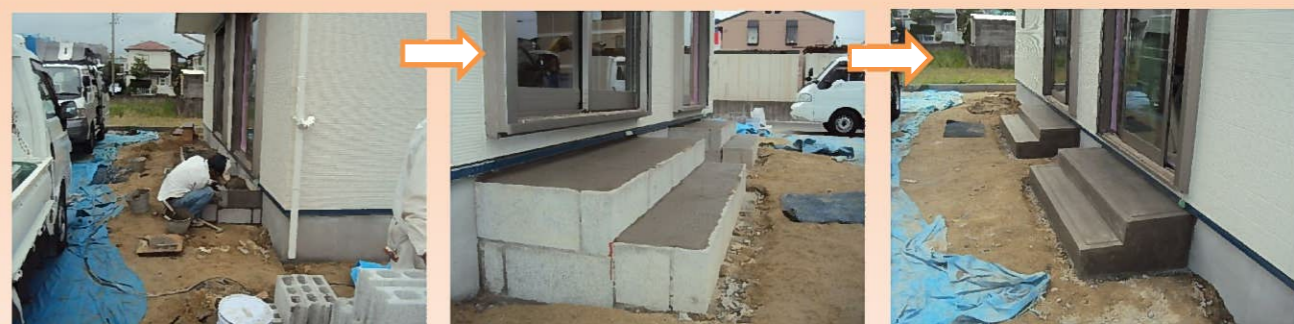
掃出し窓からの出入りができるように土間階段を設置しました。

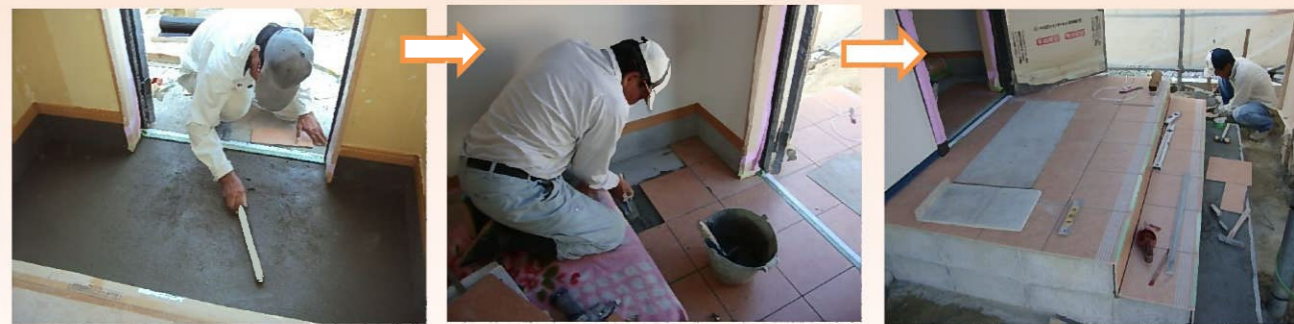
玄関ポーチにはタイルを一枚ずつ貼って仕上げていきます。

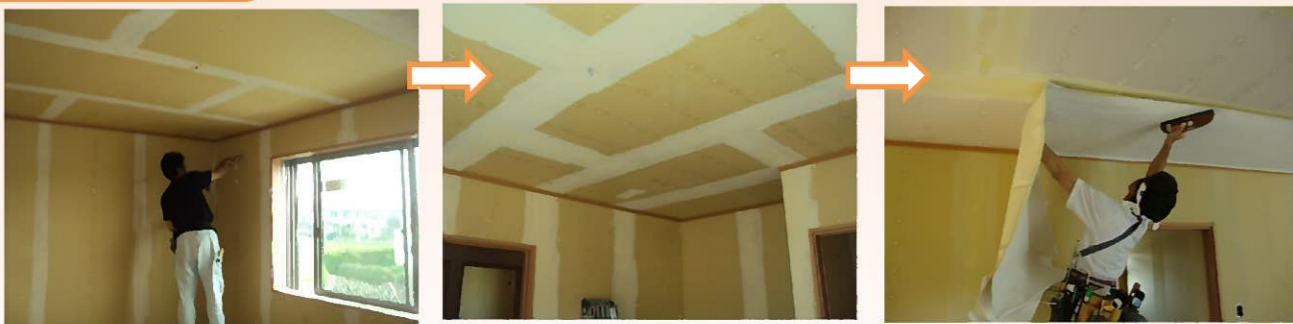
クロス工事

石膏ボードの継ぎ目やビス止めの部分をパテで下地処理していきます。

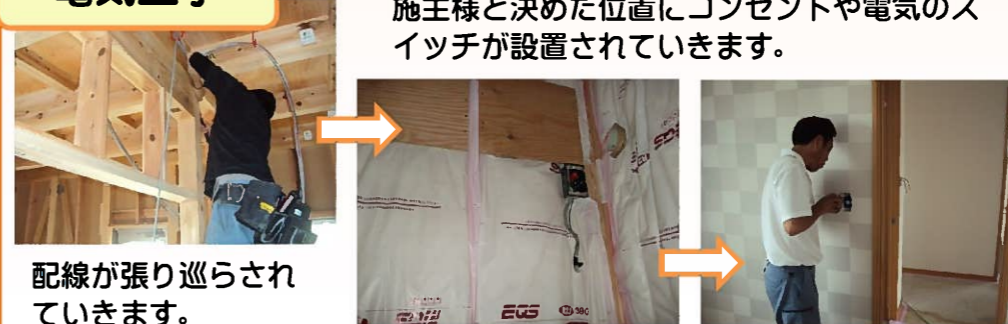
電気工事

配線が張り巡らされていきます。

施主様と決めた位置にコンセントや電気のスイッチが設置されていきます。
