工建たより H24年神無月号

縄生分館 雨漏り修繕工事

水谷工建 古材加工作業

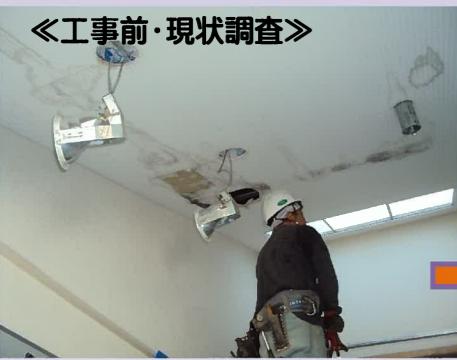
長年の雨漏りで天井にシミができてしまっている状態でした(>_<)

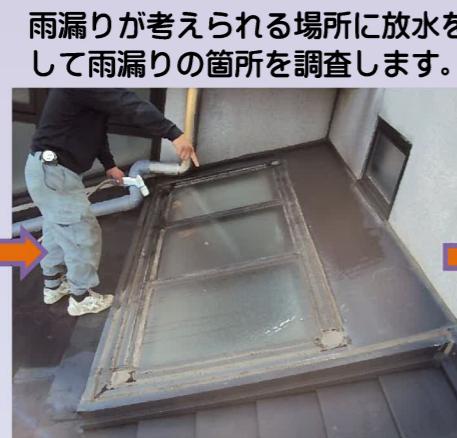
雨漏りが考えられる箇所に放水をして雨漏りの箇所を調査します。

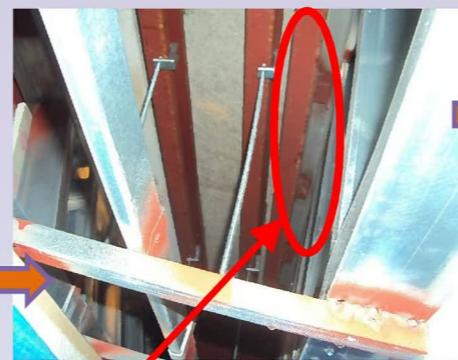
写真では解りづらいですが、水が伝って落ちてきています。

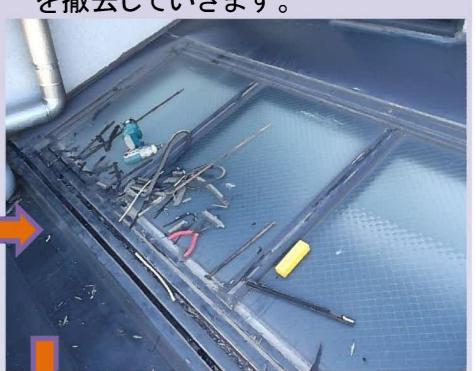
弊社で建てた物件ではありませんが、ご縁があつて雨漏り修繕工事のご依頼を頂きました。
雨漏りが考えられる箇所を根気よく探して修繕にあたります。
今回の雨漏りの原因は、トップライト周辺のコーティング劣化による雨漏りでした。

《コーティング撤去》
劣化していたコーティングを撤去していきます。
