工建たより H24年師走号

四日市市 私立高校駐車場土留めブロック設置工事

四日市市桜町 外装修繕工事

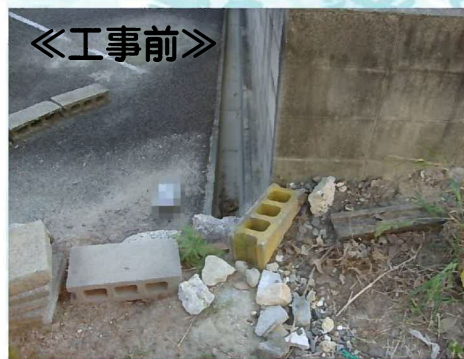
《工事前》

隣地の駐車場へ土が流れ出ない様にブロックや石を積んでいるだけの状態でした。

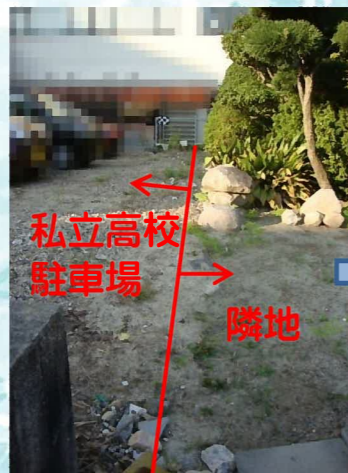
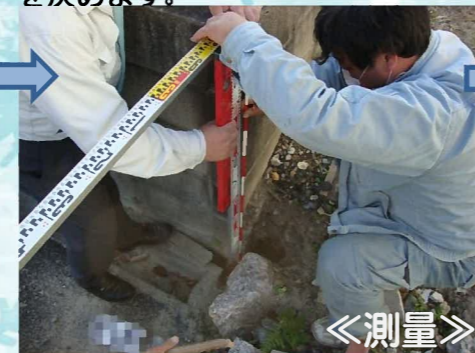
隣地との境には土地を区切る塀がない状態でした。境界杭はあったので、境界杭を基準に測量をして、ブロックの設置位置を決めます。

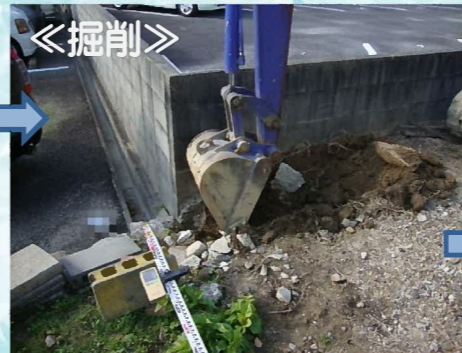
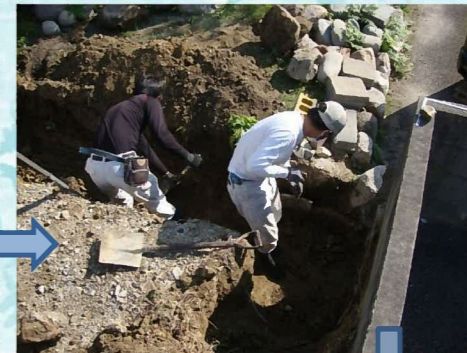
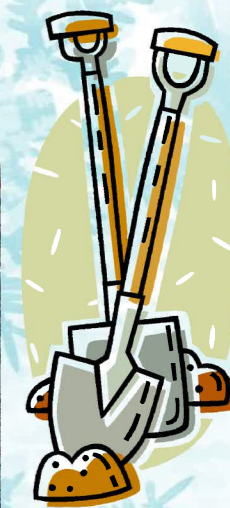
《掘削》

掘削 → ベース打設 → ブロック積みへと工事が行われます。重機である程度の深さまで掘削後、職人さんたちが必要な深さまで掘り下げます。

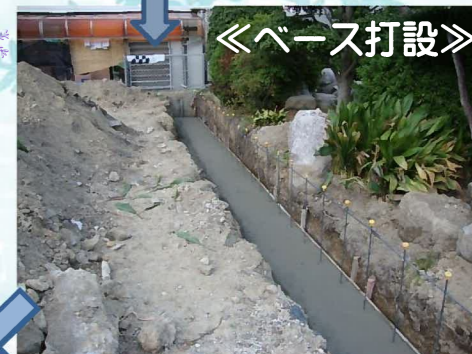
《ベース打設》

基礎となるベースをしっかりと打設することによって、倒壊の心配のないブロック塀になります。

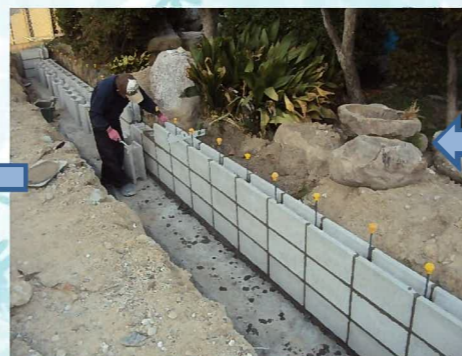
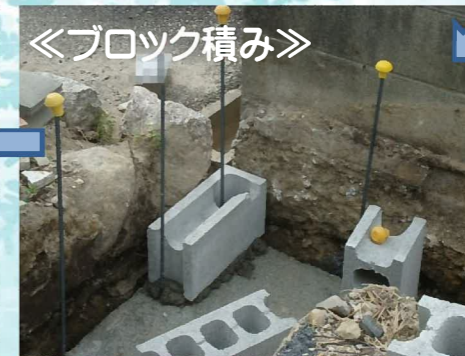
《ブロック積み》

熟練の職人さんがブロックを一段ずつ、丁寧に積み上げていきます。今回は4段積みのブロック塀になりますが、3段目までは地中に埋める状態になります。

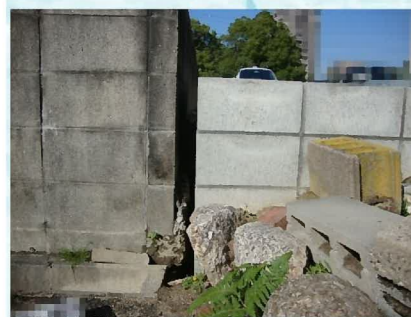
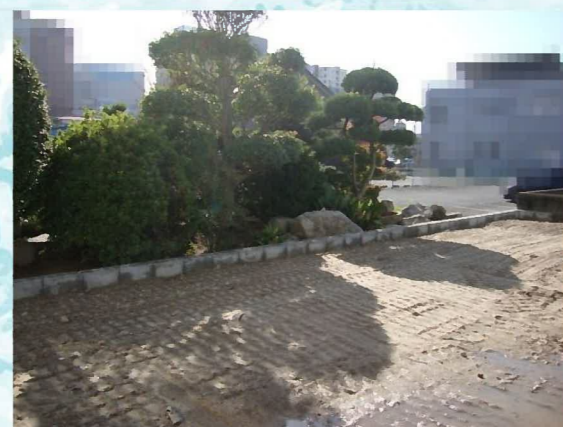
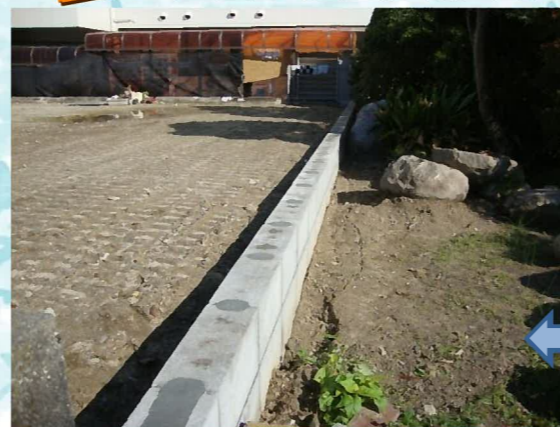
完成しました~\(^o^)/
これで隣地へ土が流れ込むこともなくなりました。

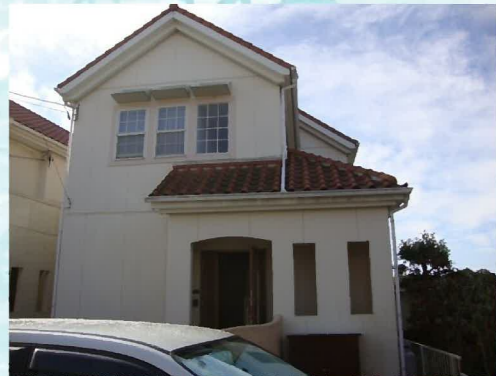
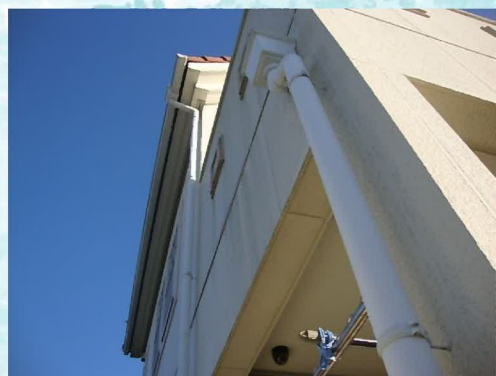
《工事前》

風雨にさらされコーキングの劣化が進み、外壁もくすんだ状態になっていました。

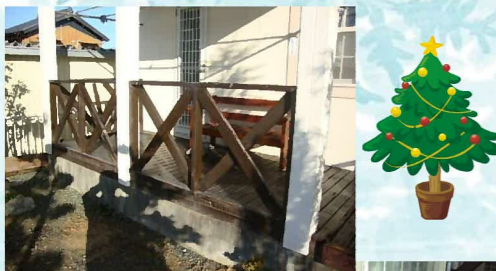
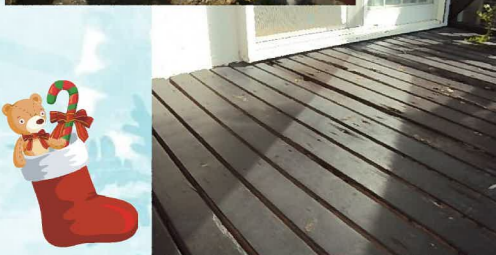
ウッドデッキも傷みが激しく、柵の部分は外れかけてしまっている状態でした。

外壁の塗り替え工事とウッドデッキ工事のご依頼を頂きました。
既存のウッドデッキは傷みが激しかったので、新たに作り直すことになりました。
作り直すウッドデッキは、耐久性の高いウリン材を使用します。

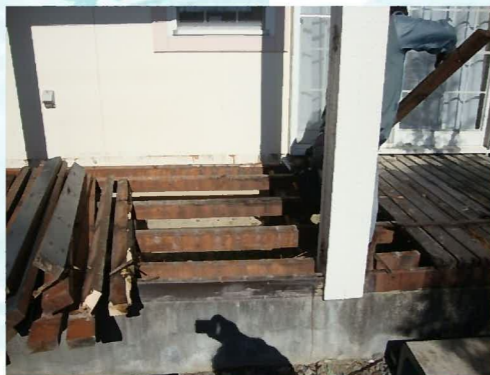
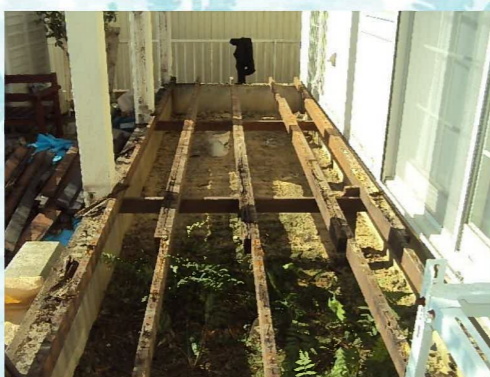
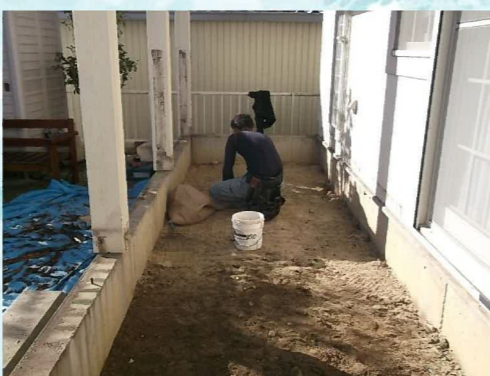
《ウッドデッキ解体》

塗装工事に入る前にウッドデッキを解体します。
柱や外壁に傷をつけないように注意しながら解体作業を進めます。

ウッドデッキ下の掃除をして、解体作業終了です(^^)

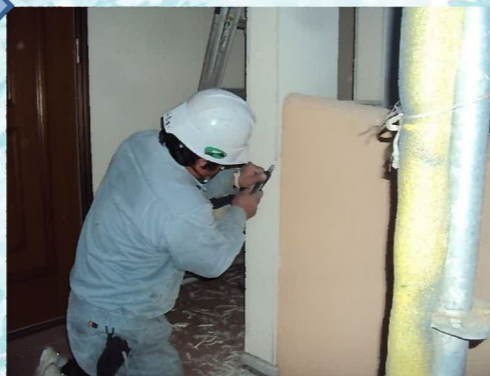
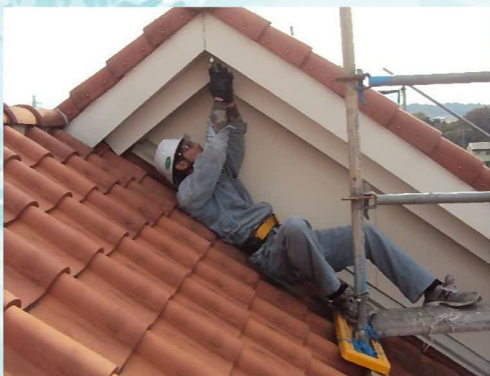
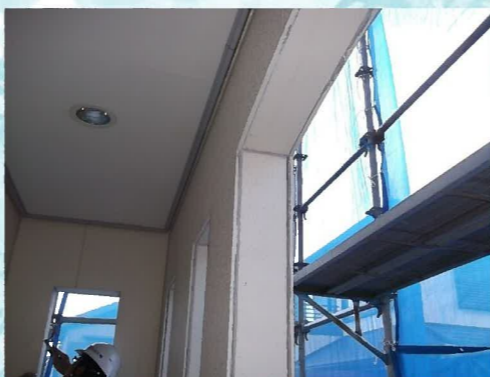
《コーキング撤去》

劣化の進んだコーキングを全て撤去します。
劣化したコーキングをそのままの状態に放置してしまうと雨水が入り込んでしまい雨漏りの原因となり、柱や壁を腐食してしまい住まいに大きな被害をもたらすこととなります(>_<)

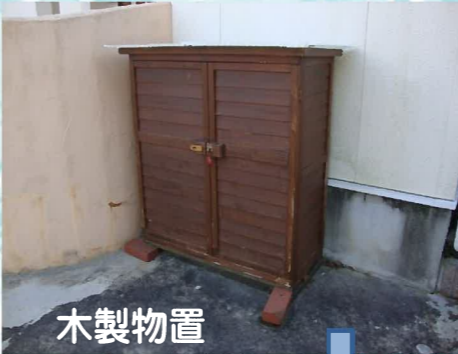
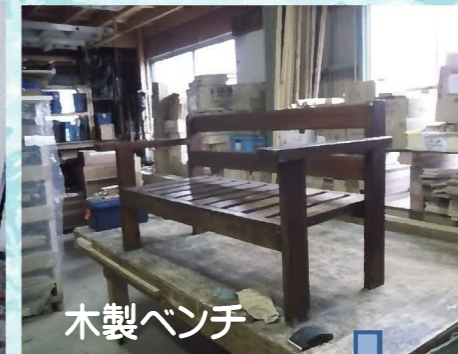
施主様宅から引き上げてきた木製物置と木製ベンチ。
塗装が剥がれ、傷や傷みが目立つ状態でした。弊社の工場にて職人さんたちが修復します！
綺麗に生まれ変わった木製物置とベンチは次号でご紹介します！お楽しみに～\(^o^)/

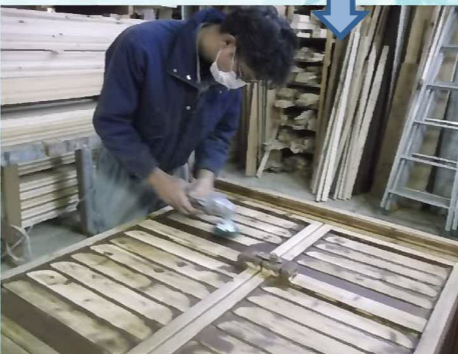
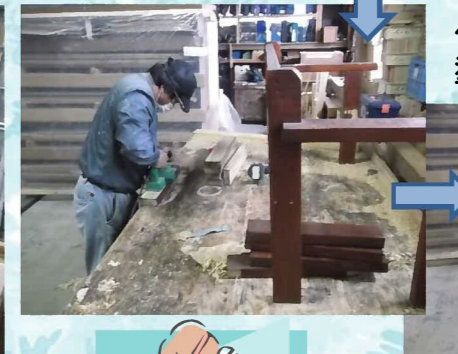
塗装を剥がしていくと綺麗な木肌が現れます。
少しずつ丁寧に作業を進めます。

ベンチの方は解体してから塗装を剥がしていきます。

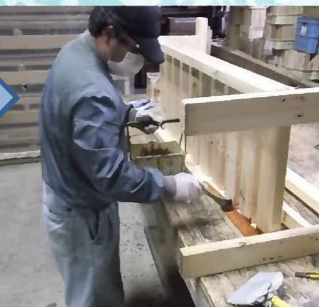
塗装にはキシラデコールを使用しました。
屋外用の木部保護材として非常に優れた塗料です。

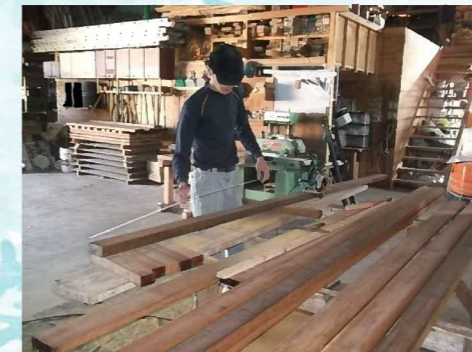
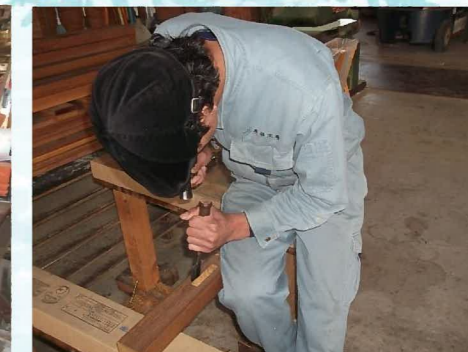
《ウッドデッキ加工》

新たに作り直すウッドデッキの加工作業の様です。
ウリン材は、非常に硬い素材なので加工作業も大変です(>_<)
