工建たより H26年 文月号

桑名市 寺院本堂修繕工事

いなべ市北勢町
床修繕工事

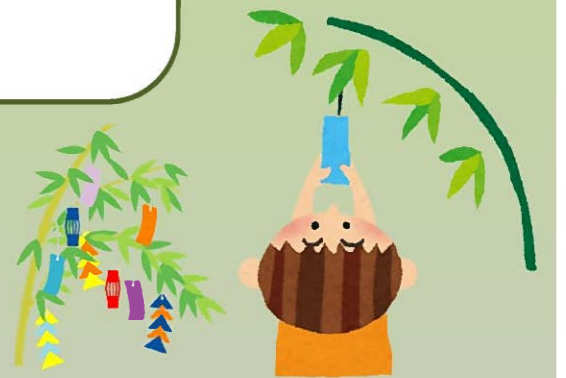
《 工事前 》

見た目にはきれいに見えますが、洗浄をしてビックリ!!
 毎日きれいに掃除をしても長年の汚れが蓄積されていた(>_<)

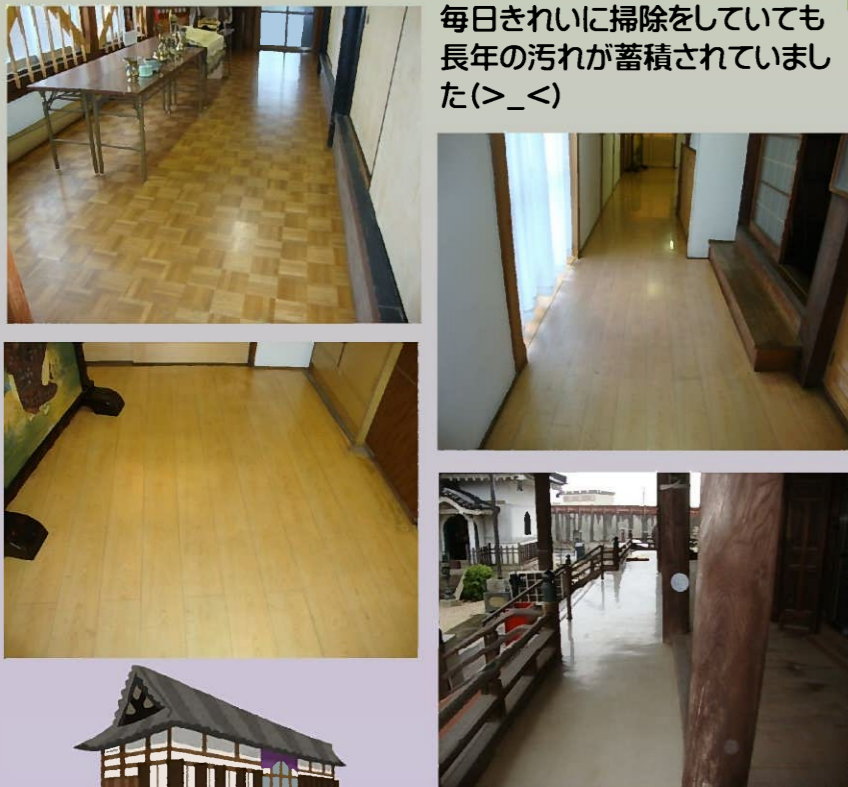
《 洗浄 & ワックス掛け 》

洗浄機での作業の前にモップで拭きあげます。 ↓

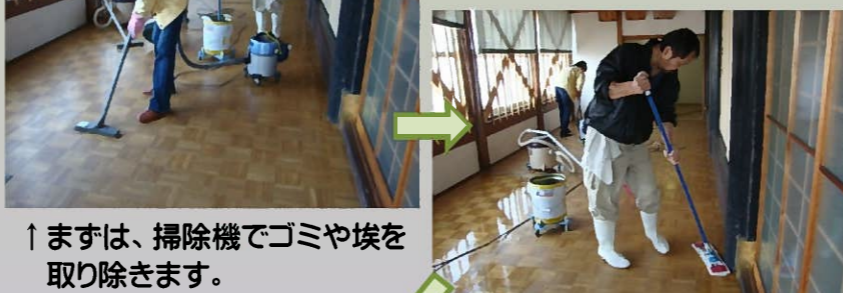
↑まずは、掃除機でゴミや埃を取り除きます。

汚れを浮き上がらせた後、一気に電動ブラシで汚れを落とすいき、汚れた水を掃除機で吸い取り乾拭きします。

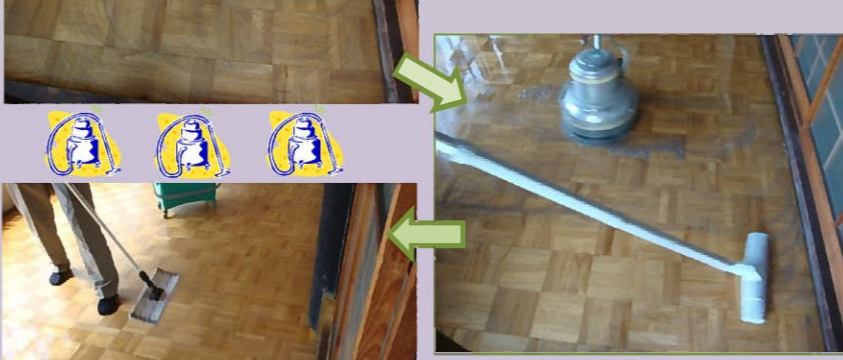
←床が乾いたらワックスを掛け、完了です(^o^)

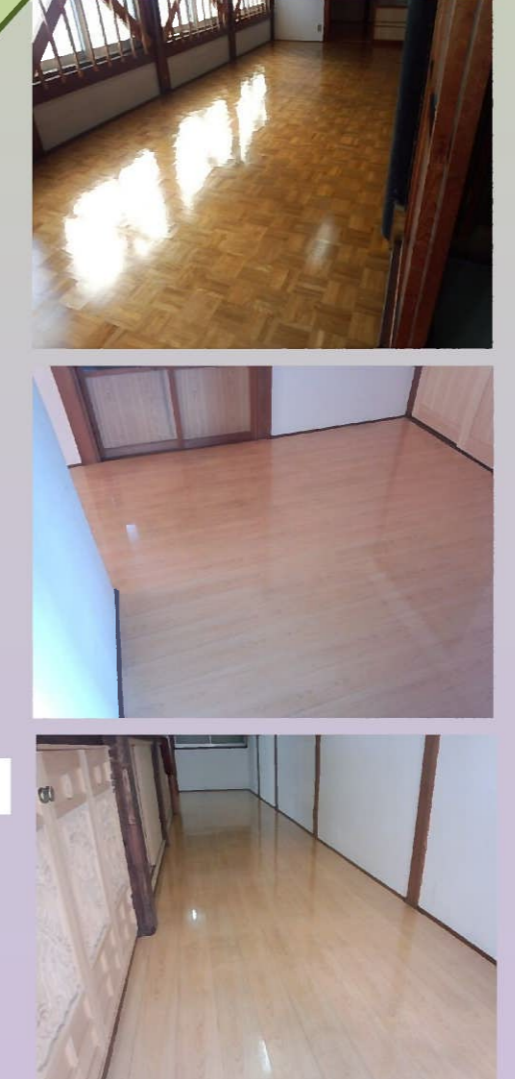
《 洗浄 & ワックス掛け 完了 》

ピッカピカになりました～\(^o^)/

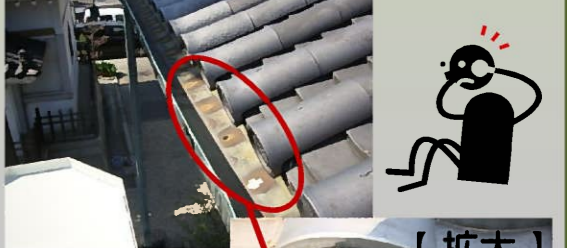
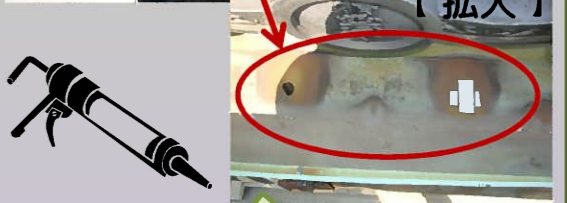
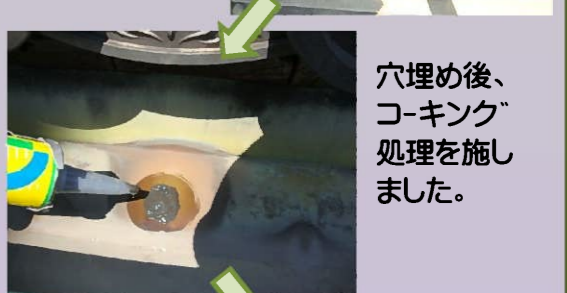
《 屋根庇軒先樋修理工事 》

劣化により所々、穴が開いてしまっている状態でした。

穴埋め後、コーキング処理を施しました。

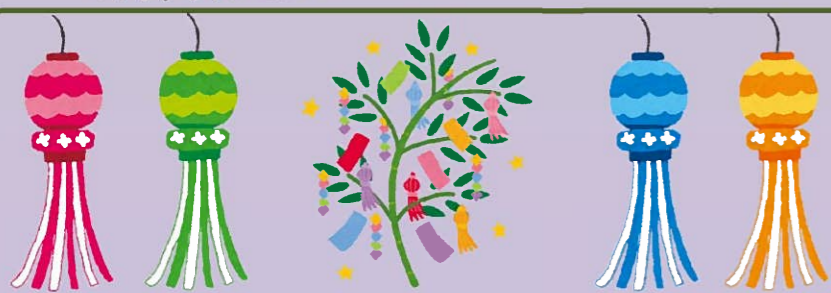
修理完了です！これで樋からの雨漏りの心配がなくなりました。

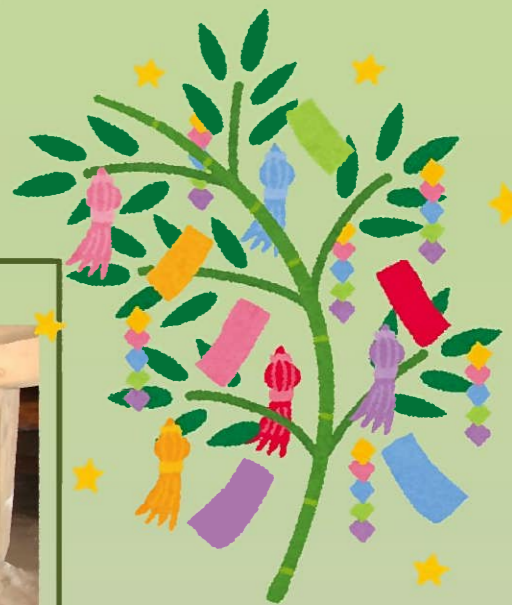
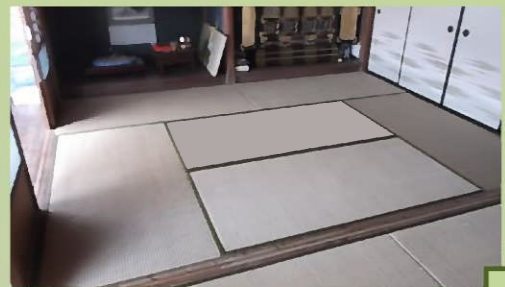
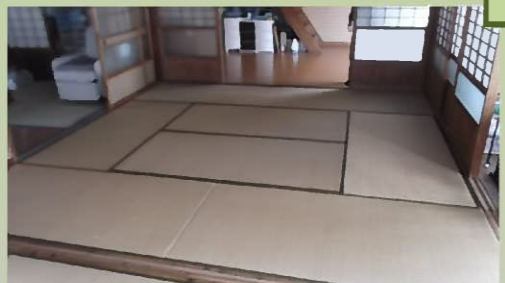
≪ 現場調査 ≫

現場調査に伺い、畳をめくって床下地板と床下の目視調査を行ったところ、床下地板は釘が抜いたままで軋み音がして浮つきがある状態でした。床下は地面も乾いており、別段カビも見当たらず、床組は問題がない状態だったので、防蟻処理後に床下地板をビス固定する修繕方法を施主様にご提案させていただき、工事を進めました。

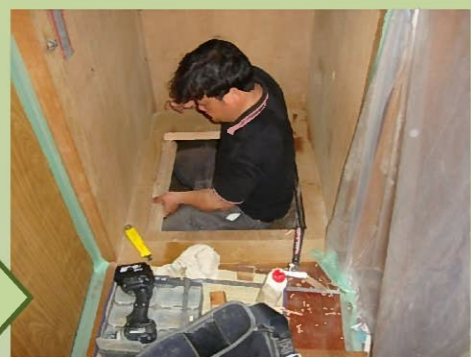
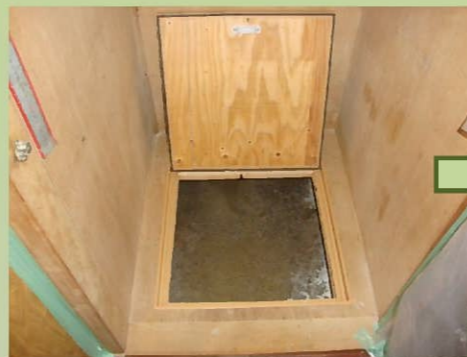
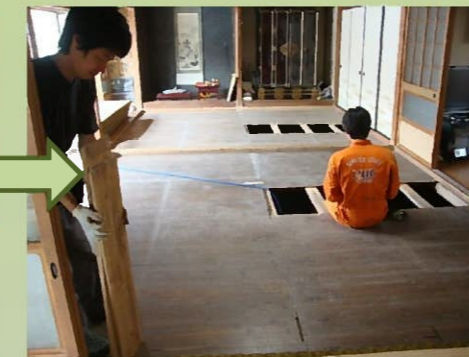
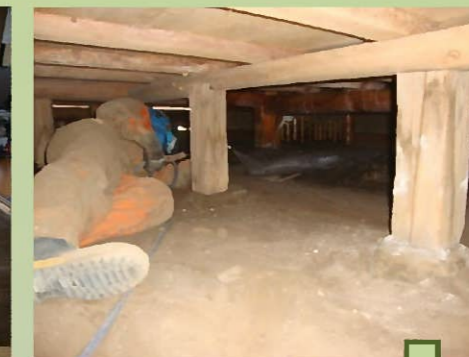
≪ 防蟻処理 & 床修繕工事 ≫

防蟻処理を行う前に今後は床板をめくらなくても床下の点検ができる様に床下点検口を設置しました。
防蟻処理を行う上でも床下に潜っていく為の侵入口となります。

防蟻処理が行われます。床下に潜って、隅々まで防蟻剤を塗布します。

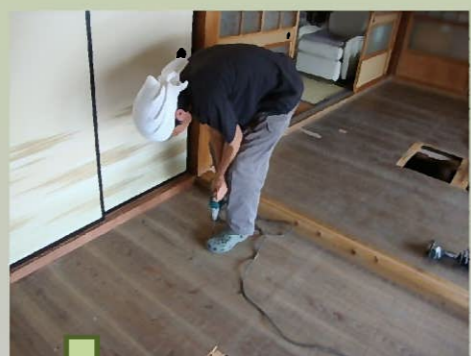
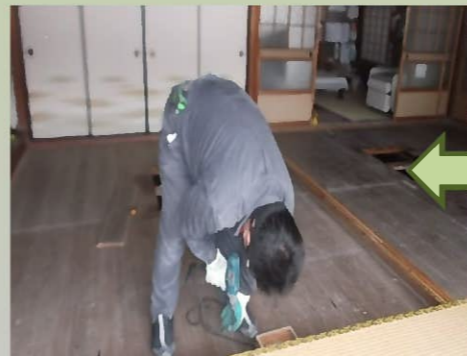
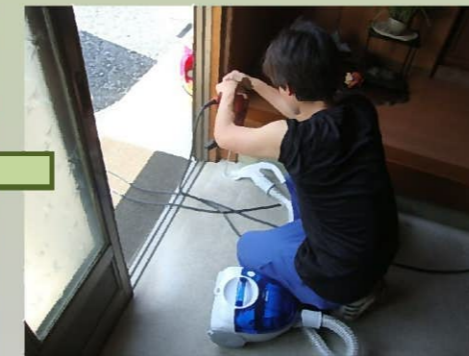
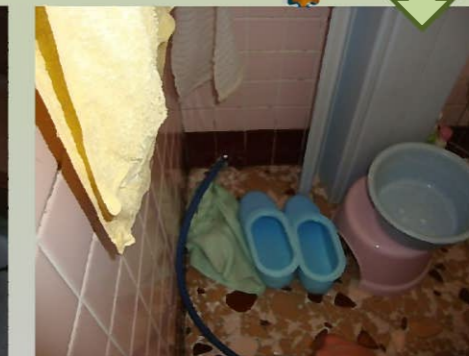
防蟻処理完了後、床下地板のビス固定をしっかりと行います。

土間や浴室部分には小さな穴を開け、防蟻剤を注入していきます。

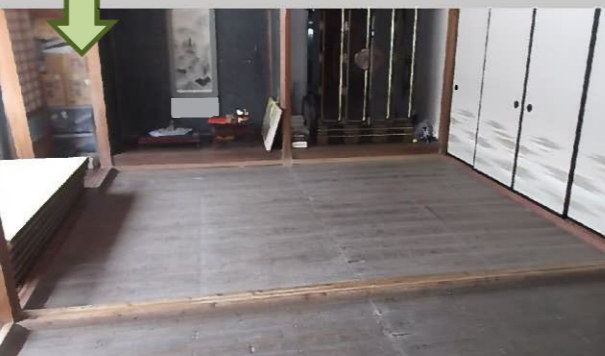
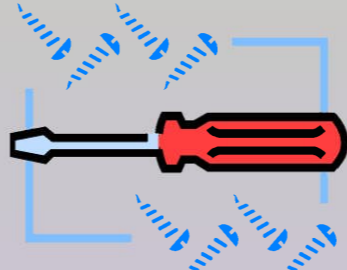
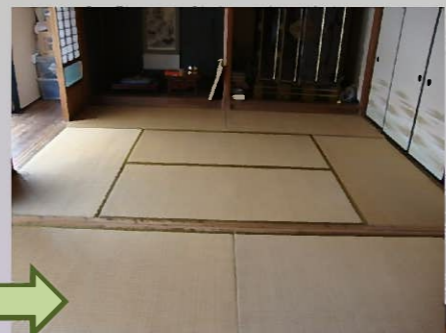
釘ビス固定が行われ、清掃後に畳を戻します。

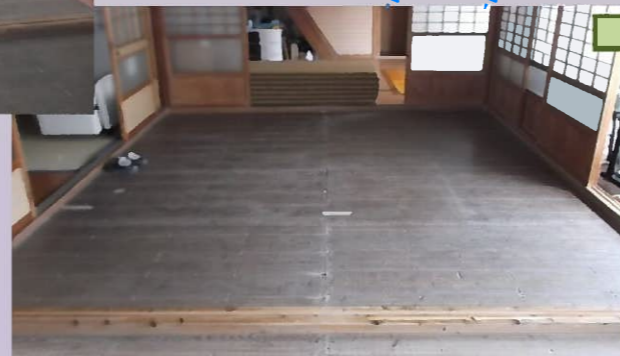
工事完了です！
床下地板をしっかりとビス固定したので、軋み音や浮つきもなくなりました。

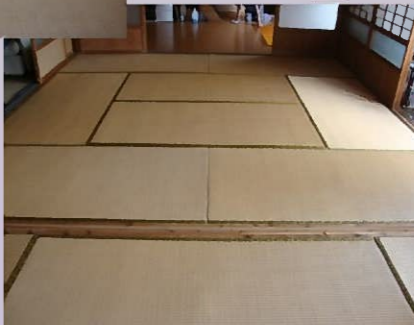
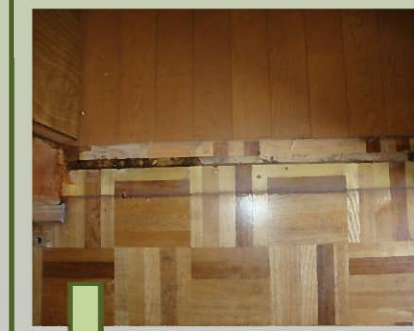
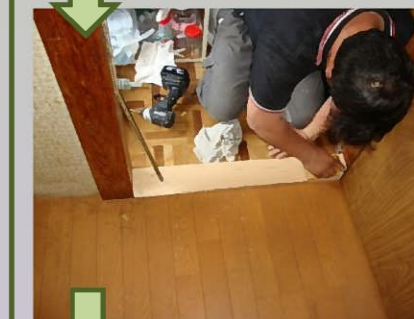
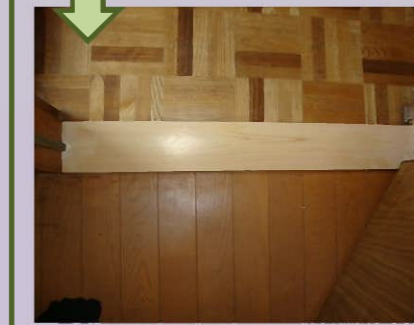
≪ 敷居取り替え工事 ≫

傷んでいた敷居を取り外し、新たに敷居を取り付けました。
