# 工建たより H26年 葉月号

## 四日市市川島町 雨戸新調& 軒天修繕工事

## 湯の山温泉旅館 修繕工事

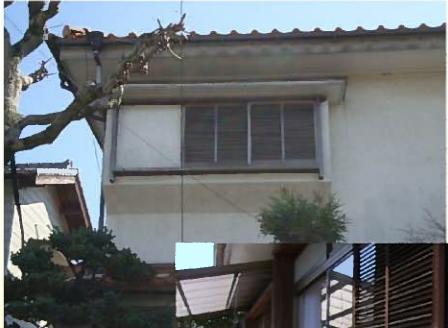
### «工事前»

木製雨戸の取り替え工事のご依頼をいただきました。  
何十年もの風雨と紫外線で劣化が進んでいる状態でした。  
雨戸の取り替え工事と共に雨漏りで傷んでいた軒天の一部も修繕させていただきました。

この木製雨戸、製作するのに凄く手間が掛かる  
ので、なかなか珍しいそうです。

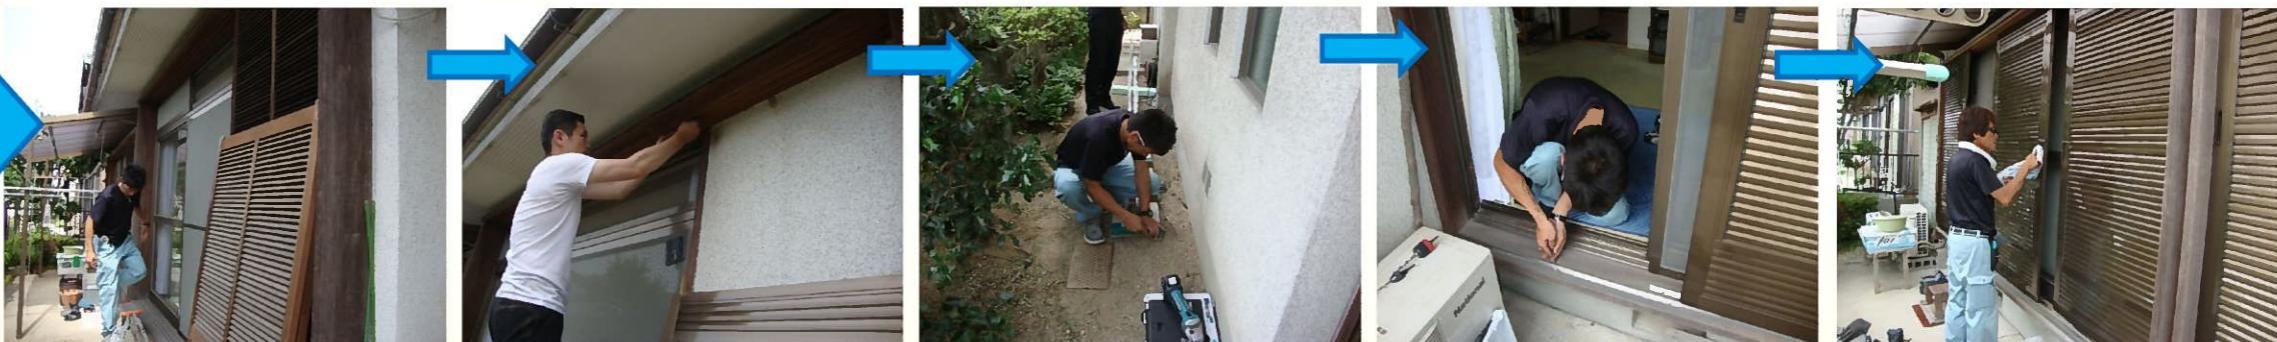
### «雨戸取り替え工事»

工事前に調査したところ、窓枠がモルタル壁の壁の中で柱に取り付けられていることが分かり、枠を取り替えるには既存外壁を撤去する必要がありました。が今回工事では、既存の窓枠を再利用し雨戸のみを新調することになりました。

雨戸が搬入され、取り替え工事  
開始です！

既存の部材を取り除き、新たにレールを取り付け、雨戸を設置していきます。

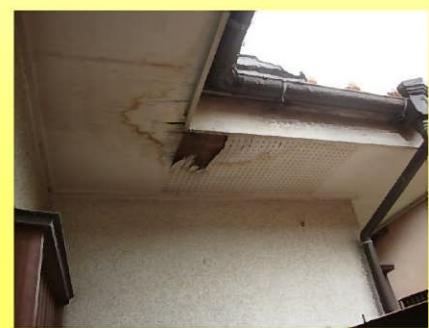
雨漏りで腐食している状態でした(>\_<)

傷みが激しい軒天を撤去し、新たに軒天を張り直しました。

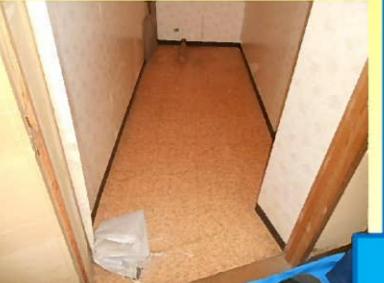
【収納庫】  
見た目はさほど傷んでいるように見えませんが、解体してみると腐食が進んでいる状態でした。

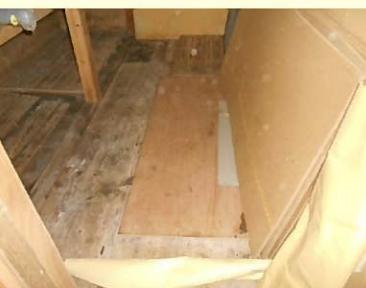
【物置】  
入っていた荷物を撤去してみるとこちらも床や柱の腐食が進んでいる状態でした(+o+)

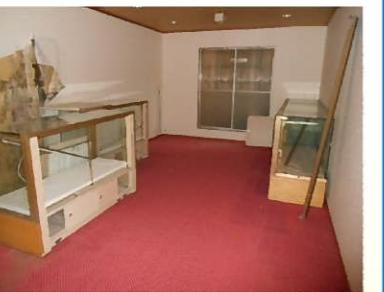
【ホール】  
壁紙が剥がれ、雨漏りの跡がはっきりと分かれています(>\_<)

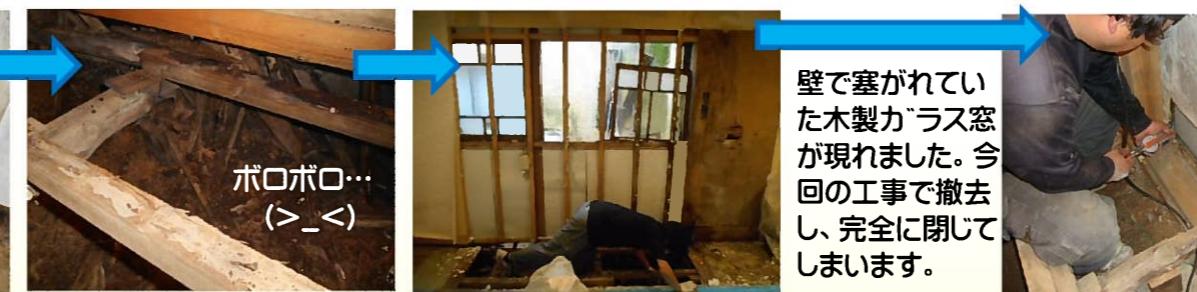
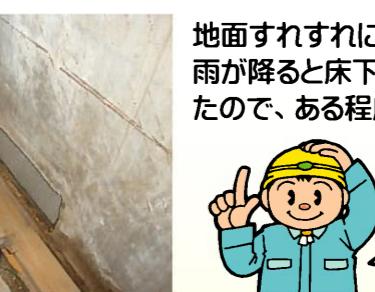
【ホール】

壁で塞がれていた木製カーラス窓が現れました。今回の工事で撤去し、完全に閉じてしまします。

地面すれすれに設置されていた換気口は、雨が降ると床下に雨水が流れ込んでいましたので、ある程度の高さまで閉じました。

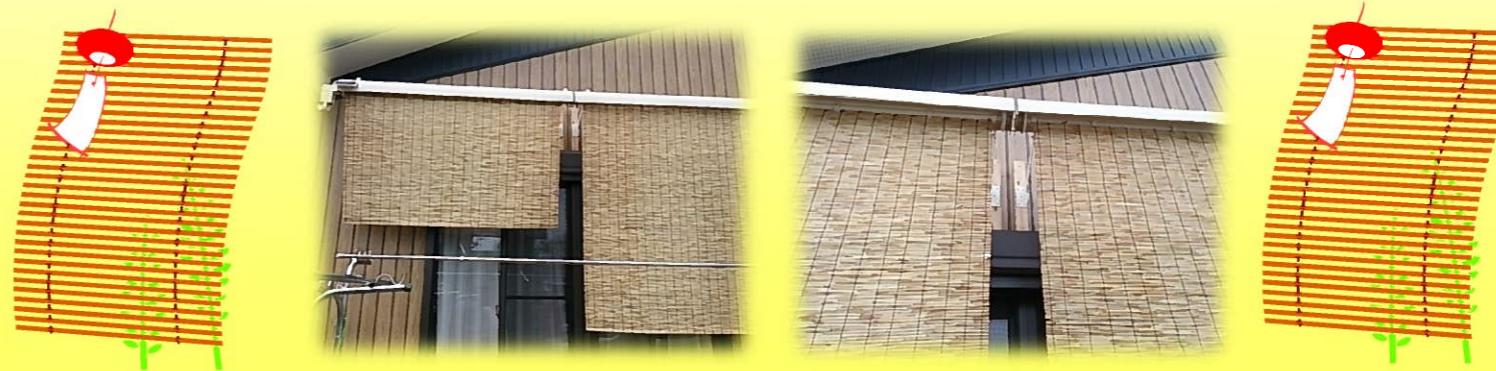
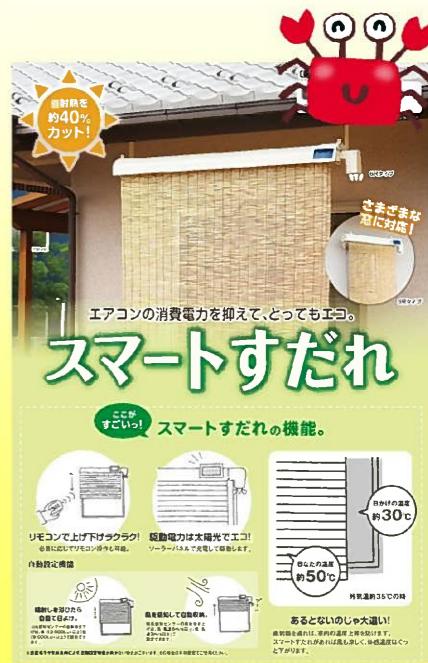
## 四日市市川島町& 鈴鹿市深溝町 自動すだれ設置工事

四日市市と鈴鹿市のお住まいに自動すだれを設置させていただきました。  
この自動すだれ、中々の優れものです。陽射しを浴びたら自動ですだれが下がり日よけができる、風(強風)を感じたら自動収納してくれます。もちろん必要に応じてリモコン操作もできます。駆動電力はソーラーパネルで充電して駆動してくれます。
