# 工建たより H27年 弥生号

## 鈴鹿市北堀江 外装修繕工事

四日市市桜町  
トリビュートホーム  
WB新築工事

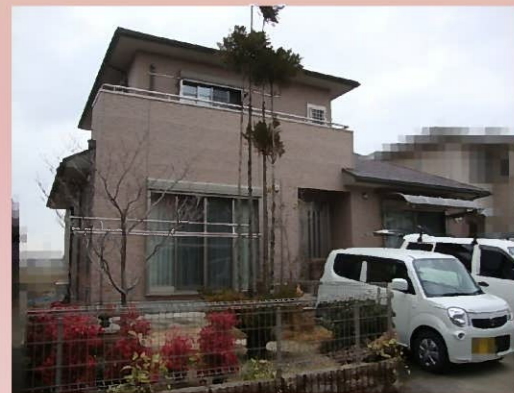
◀ 工事前 ▶ コーキングが劣化し、外壁もくすんだ状態でした。

劣化してしまったコーキング部分

約10年前に弊社で施工させていただいたお住まいの外装の修繕工事のご依頼をいただきました。コーキングの劣化が進んでいる状態でしたので、劣化したコーキングを全て撤去後、新たにコーキングを充填し、外壁はクリアフッ素塗装を採用しました。

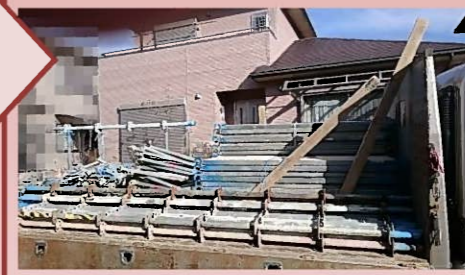
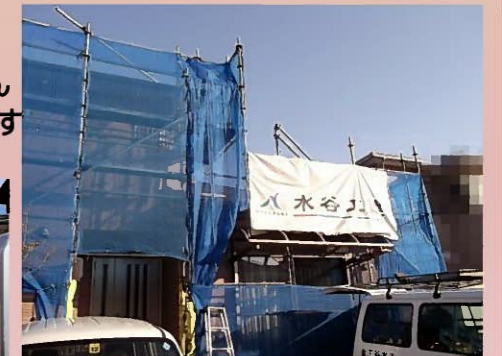
◀ 足場設置 ▶

大小様々な部材が運ばれ、職人さんたちが手際よく、組み立てていきます

足場が設置され、いよいよ外壁工事が始まります！

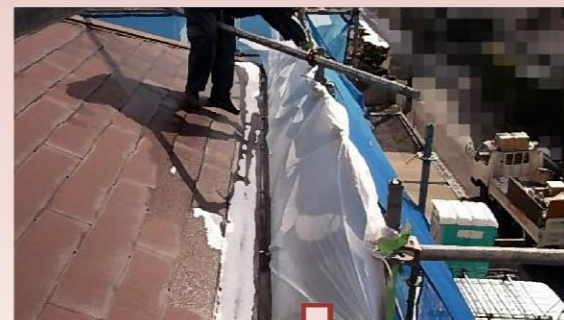
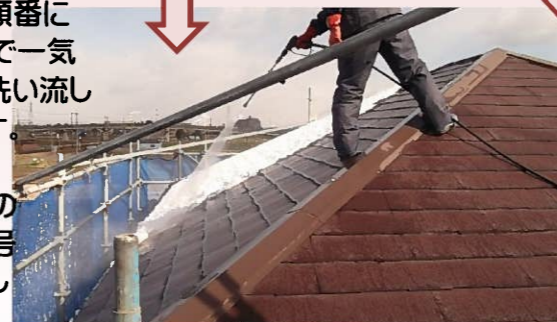
◀ 高圧洗浄 ▶ 水が飛び散らないように養生をしてから洗浄作業にかかります。

屋根から順番に高圧洗浄で一気に汚れを洗い流していきます。

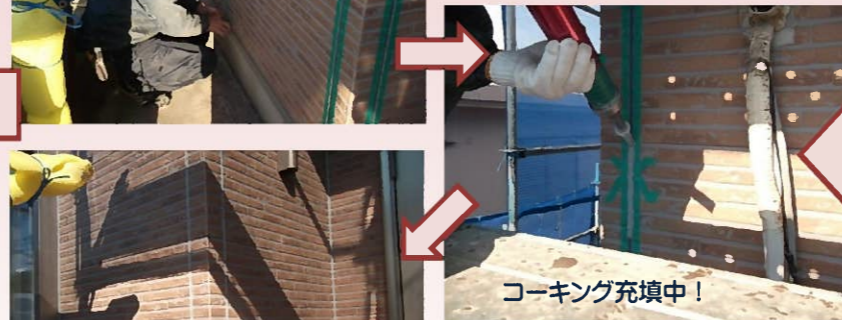
◀ コーキング充填 ▶

新たにコーキングを充填する前にマスキング(緑色の養生テープ)をすることで、余分なコーキングがサッシや外壁に付く事がなくなり、綺麗に仕上がります(^)

コーキング充填中！

コーキング充填完了です！綺麗に仕上がっているでしょ〜(^)

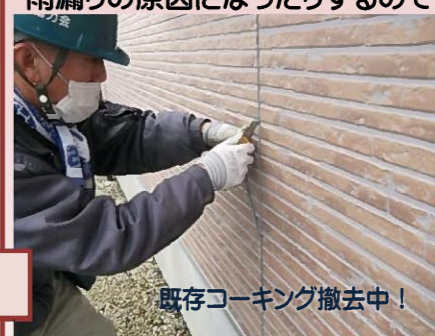
◀ 既存コーキング撤去 ▶

劣化したコーキングを撤去しないまましていると、雨漏りの原因になったりするので、弊社ではすべての既存コーキングを撤去してから新たに充填し直します。

既存コーキング撤去中！

既存のコーキング撤去は手間のかかる作業ですが、この作業をしっかりやっておかないと、新たにコーキングを充填した時に浸水、漏水の原因になってしまいます。

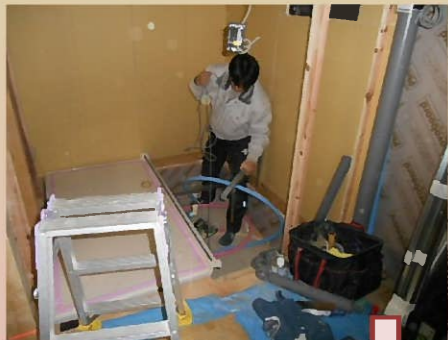
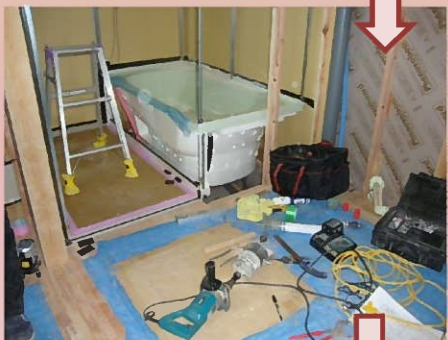
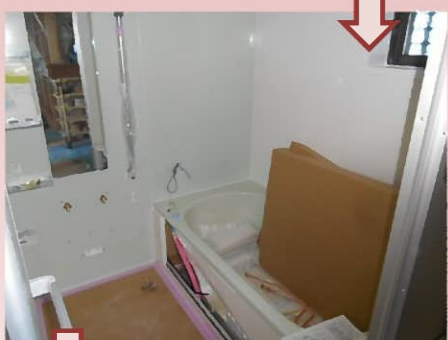
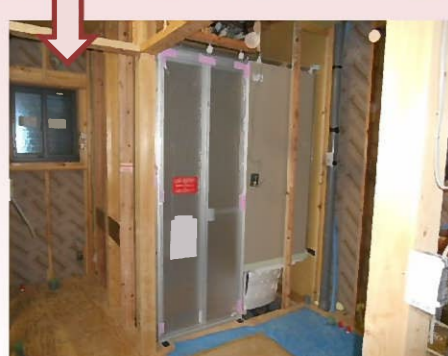
≪ ユニットバス設置 ≫

部材が運び込まれ、組み上げられていきます。

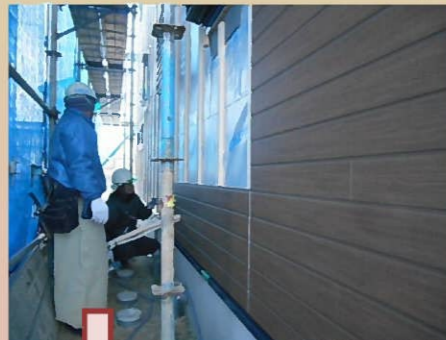
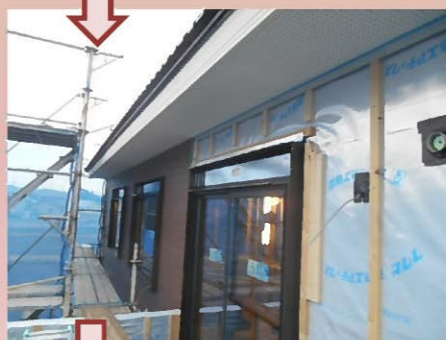
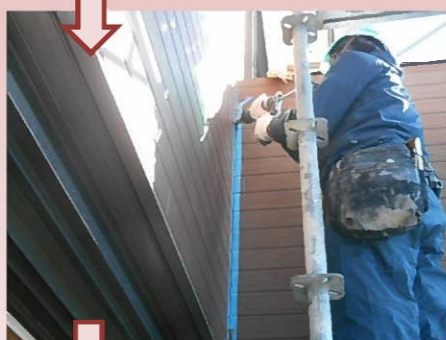
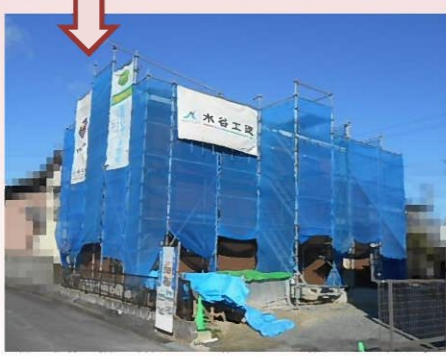
≪ 外壁工事 ≫

外壁が一枚ずつ張られ、コーキングが充填され、外壁工事完了です！

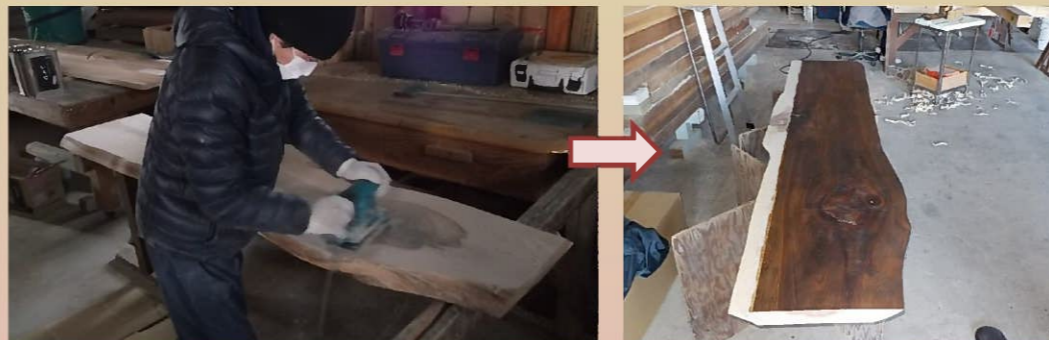
カウンター加工：研磨をかけ、自然塗料を塗って仕上げます。

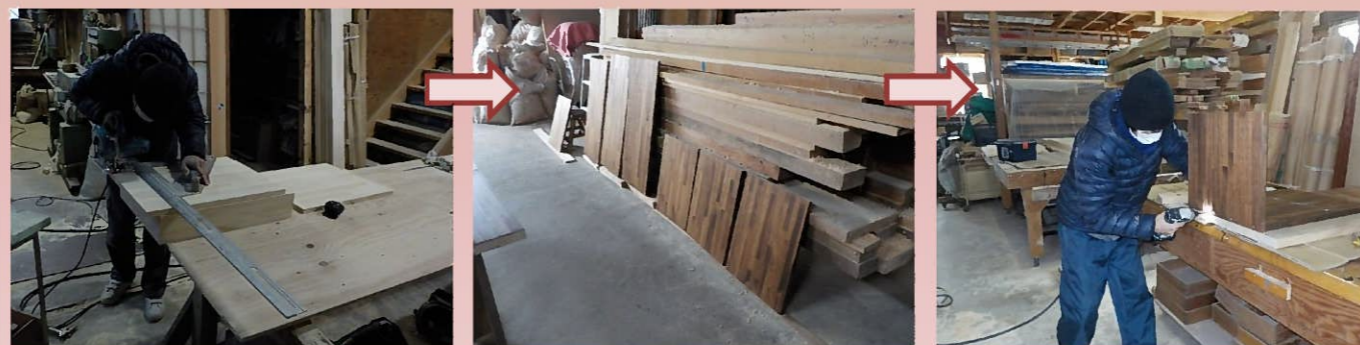
ローキャビネット加工：木板を加工し、自然塗料を塗って組み立てていきます。

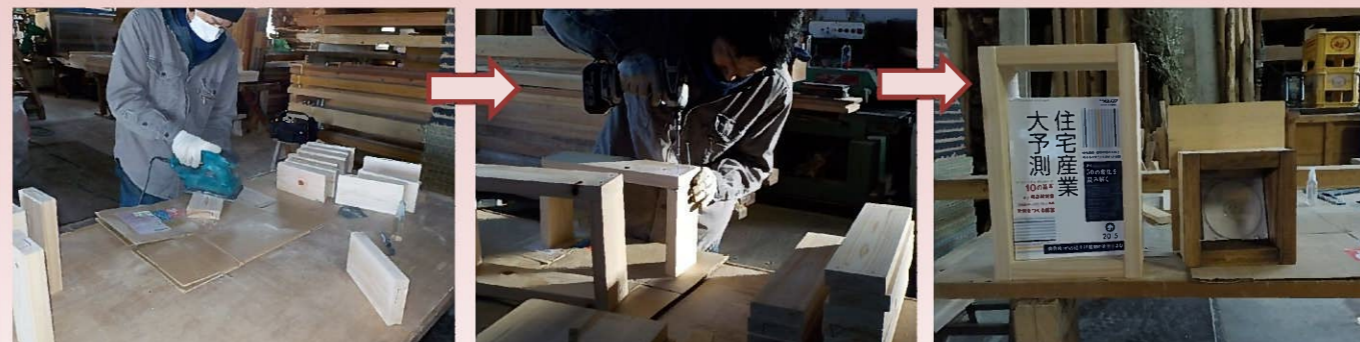
ニッチ加工：大小様々の木板を組み合わせ、組み立てます。

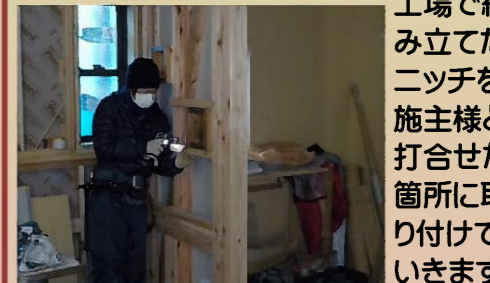
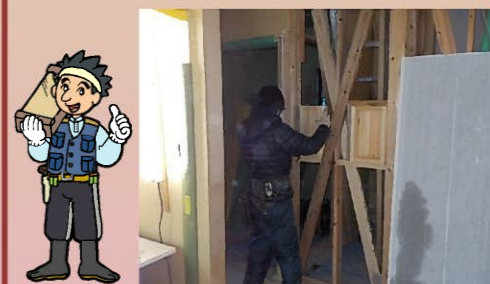
≪ 造作工事 ≫

工場を組み立てたニッチを  
施主様と打合せた  
箇所に取り付けて  
いきます。

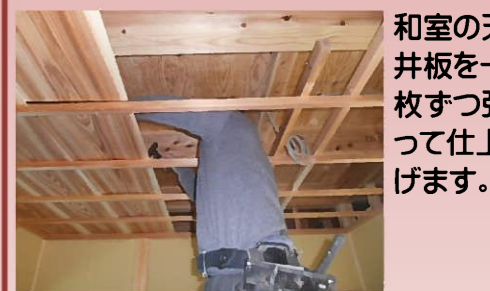
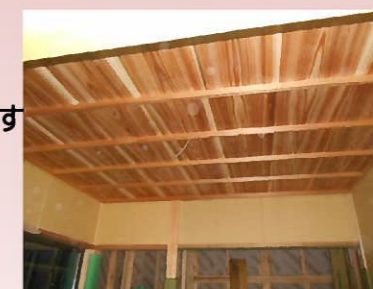
和室の天井板を一枚ずつ張って仕上げます。

和室の天井が完成です  
(^^)

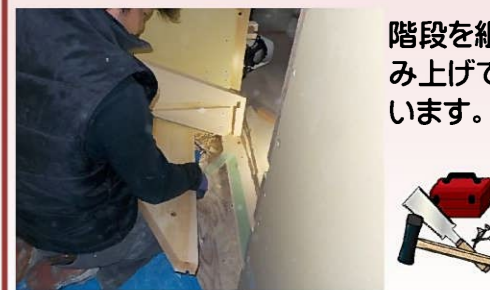
階段を組み上げています。
