工建たより H27年 霜月号

三重郡川越町 蔵雨漏り修繕工事

桑名市安永
トリビュートホーム
WB新築工事

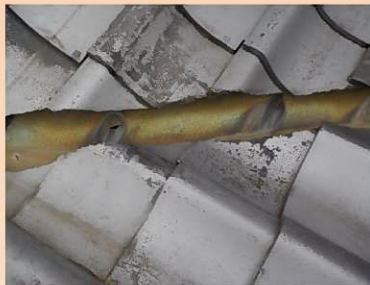
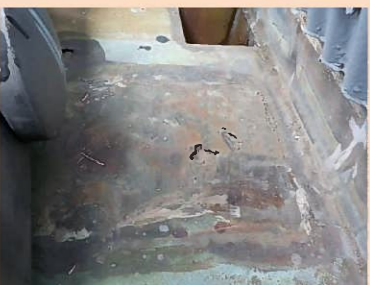
箱樋の所々穴が空いている状態でした。

箱樋に溜まったゴミ等の清掃後、修繕工事にかかります。

コーキングを塗布し、穴をふさいでいきます。

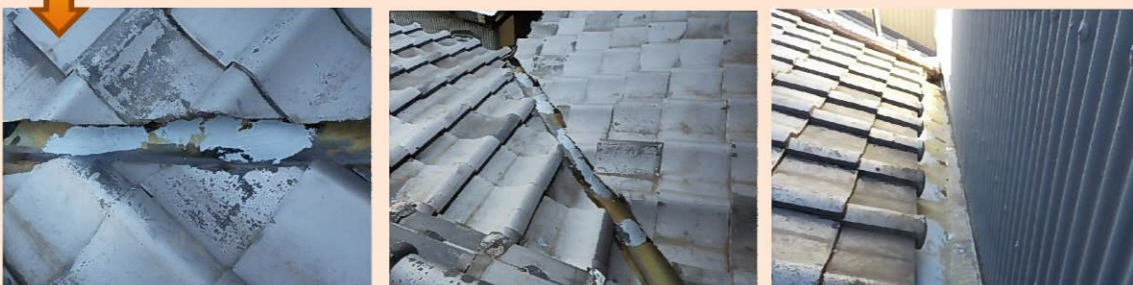
修繕工事完了です！これで雨漏りの心配もなくなりました(^_^)

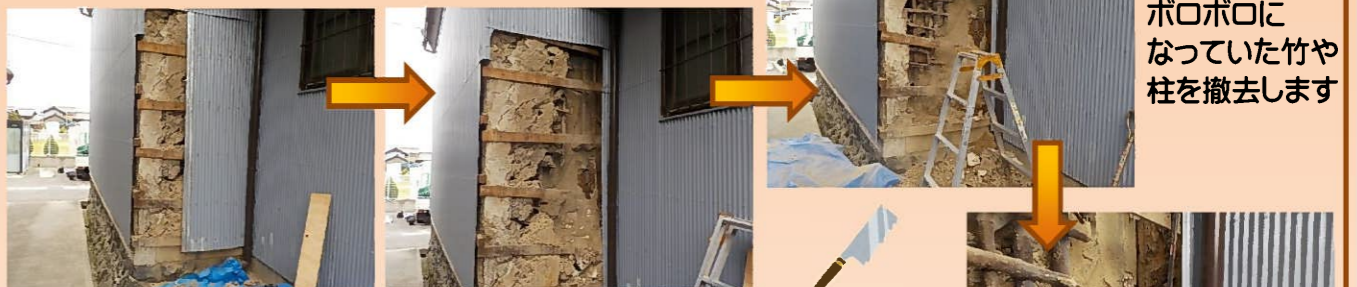
《 蔵の壁修繕工事 》

トタンを撤去します。土壁が崩れ落ちていました(>_<)

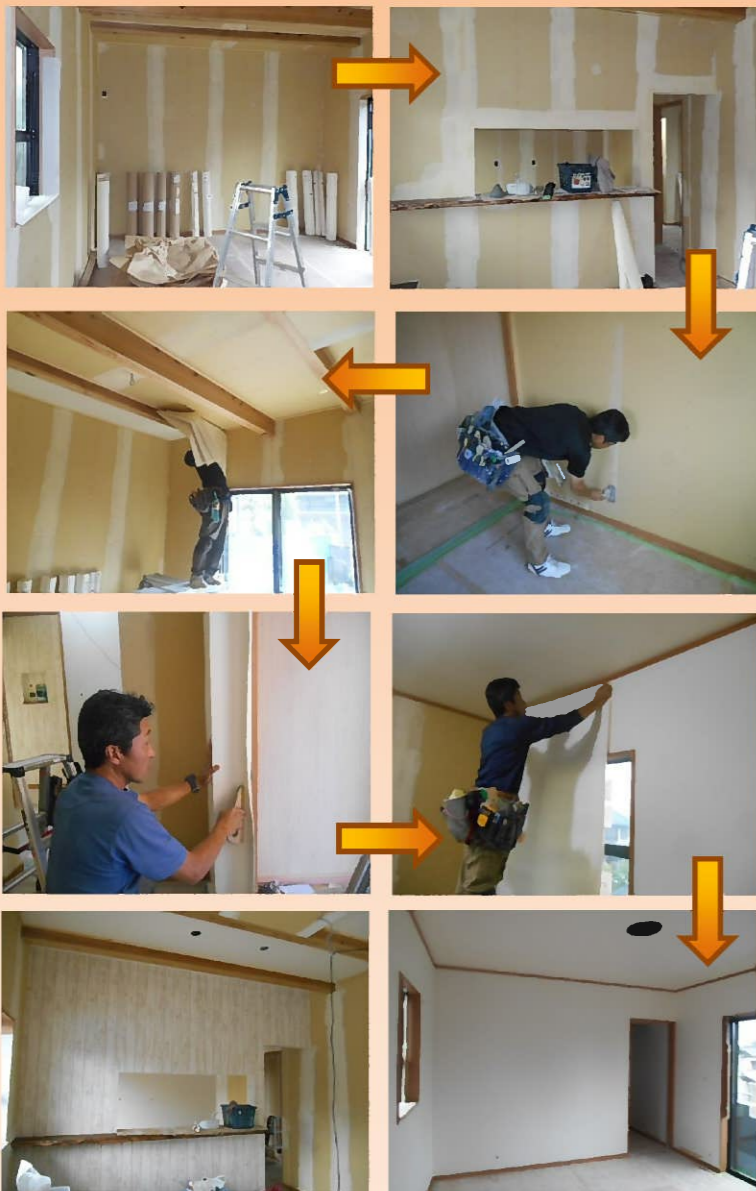
《 クロス工事 》

パテで下地処理後、クロスを貼っていきます。下地処理を
きちっとしておかないとクロスが綺麗に貼れません。

クロスが貼られ、部屋らしくなってきました(^o^)

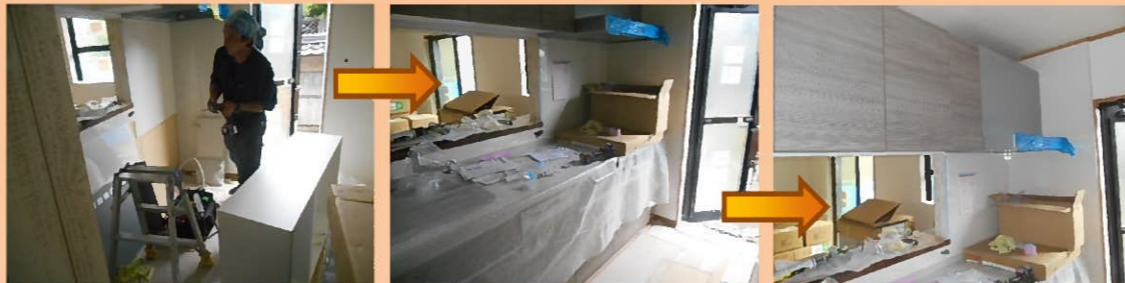
《 システムキッチン&洗面化粧台設置工事 》

部材が運び込まれ、組み立てられていきます。

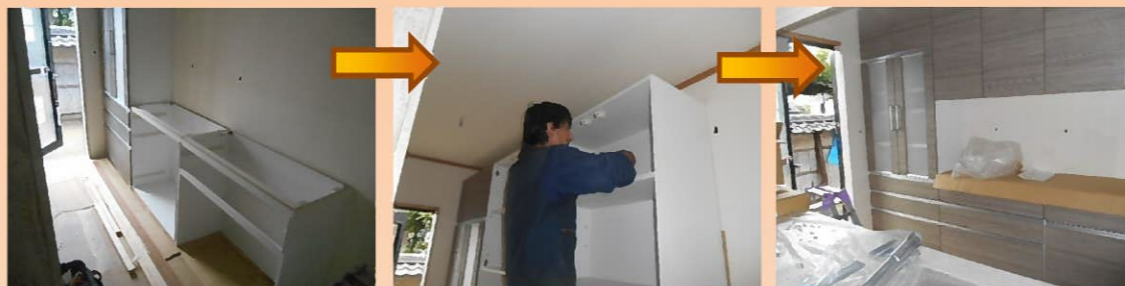
今回はキッチンファニチャーも設置します。

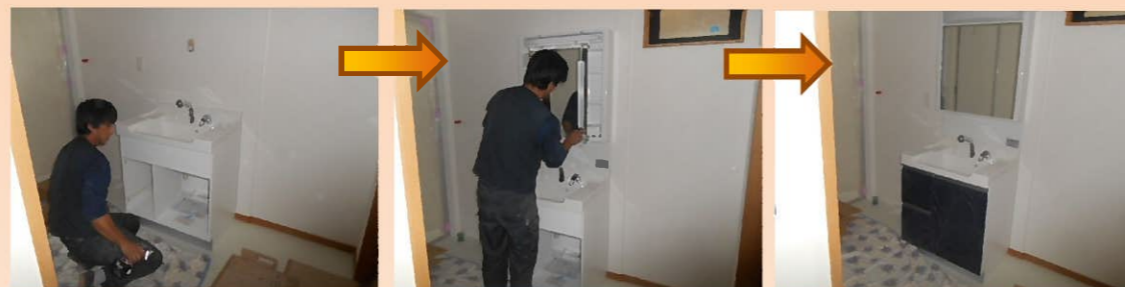
洗面化粧台が組み立てられていきます。

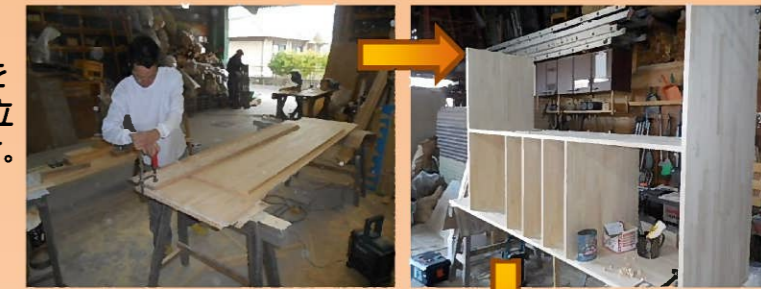
《 造作棚製作 》

和室に設置
する造作棚を
工場で組み立
てていきます。

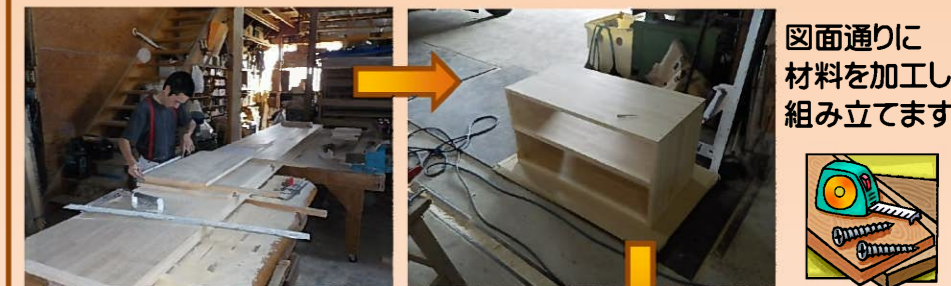
リビングに設置するTVボードを組み立てていきます。

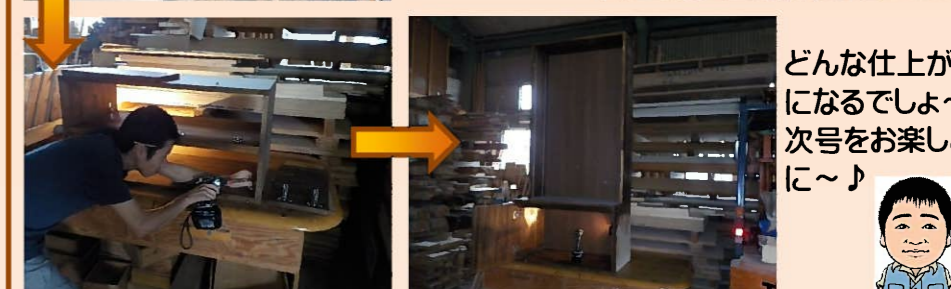
自然塗料
『いろは』を
塗っていきます。
