工建たより H28年 師走・中旬号

鈴鹿市石薬師町 農具小屋外装修繕工事

津市押加部町 床修繕工事

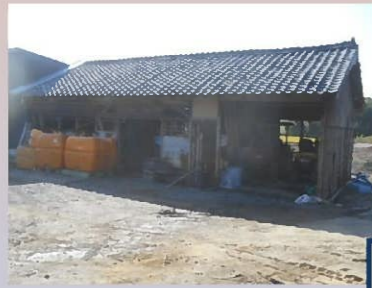
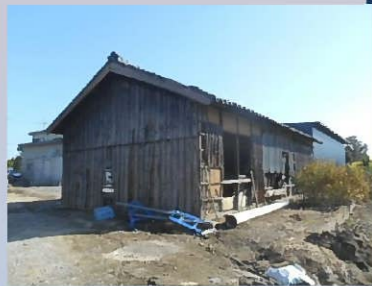
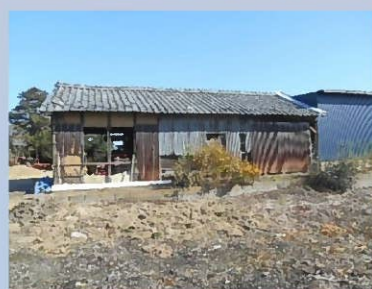
《 屋根 & 外壁解体工事 》

屋根瓦と傷みの激しかった外壁を撤去します。

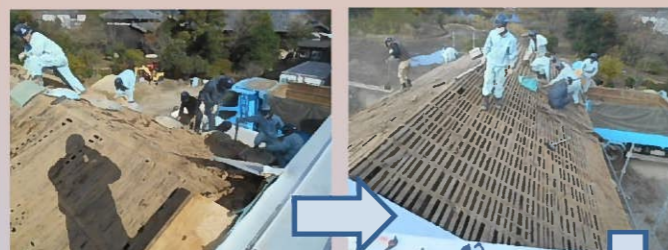
屋根瓦を撤去し、壁土を取り除きます。

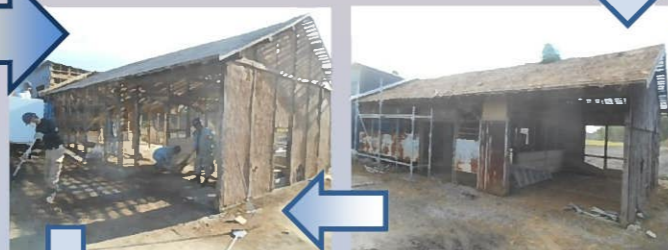
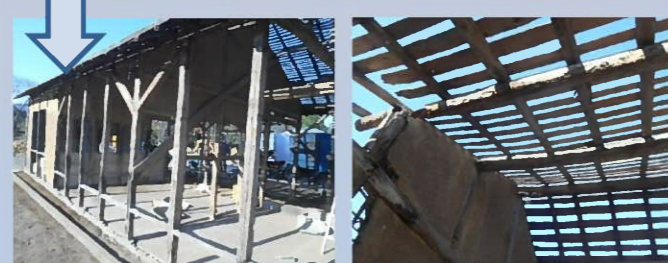
屋根と壁の解体工事完了です！

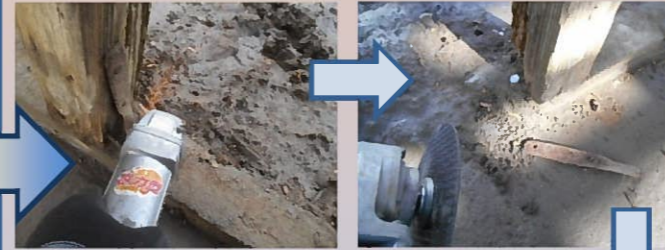
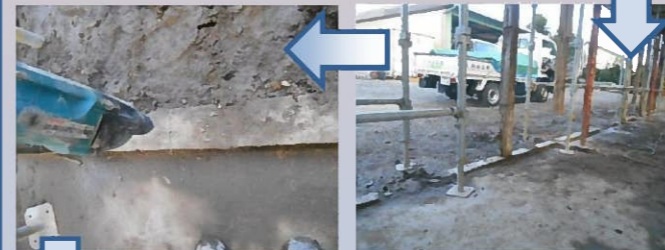
《 造作工事 》

基礎を造る為に柱の金物を取り外し、一部分を撤去します。

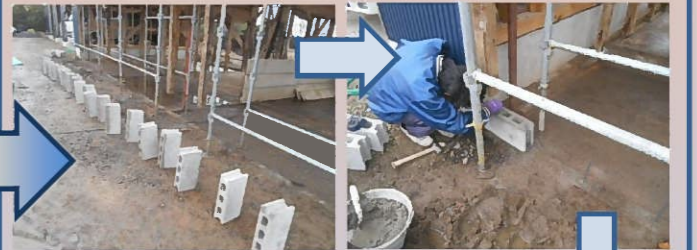
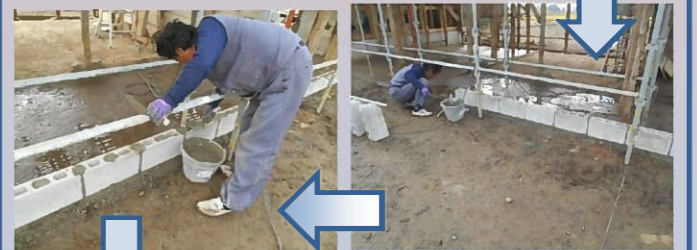
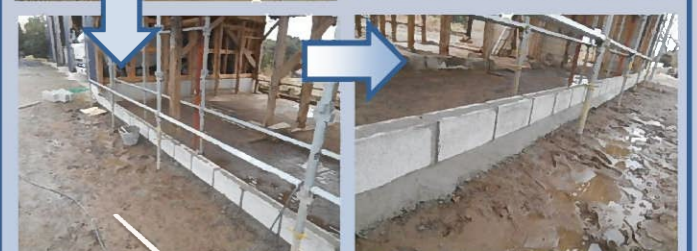
《 ブロック基礎工事 》

ブロックを1つずつ並べ基礎部分を作ります。

ブロックがしっかりと設置されました(^o^)

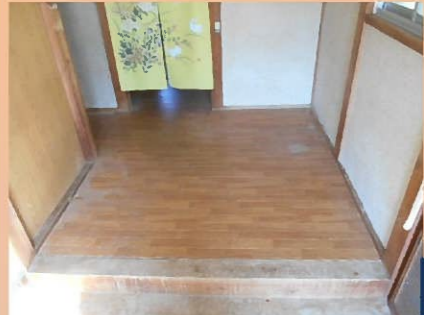
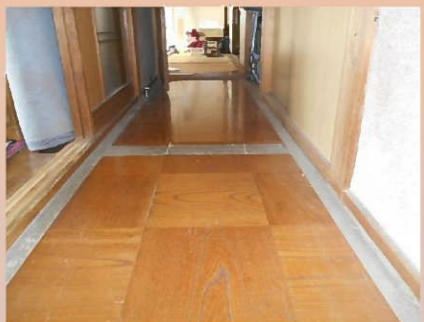
《 工事前 》

床フロアが剥離して浮ついている状態でした(>_<)

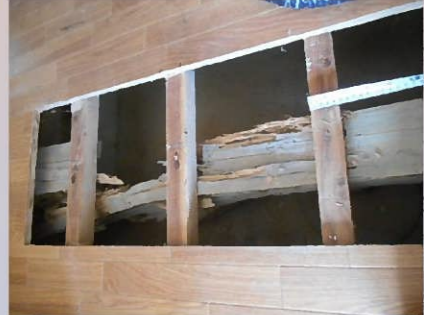
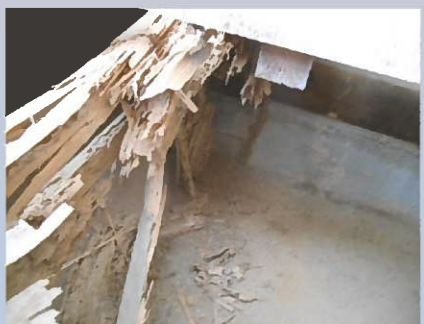
既存床板をめくって調査したところ、床を支える大引が白蟻の被害にあっていました。

白蟻の被害にあった大引を撤去し、防蟻処理をした大引を新たに取り付けました。

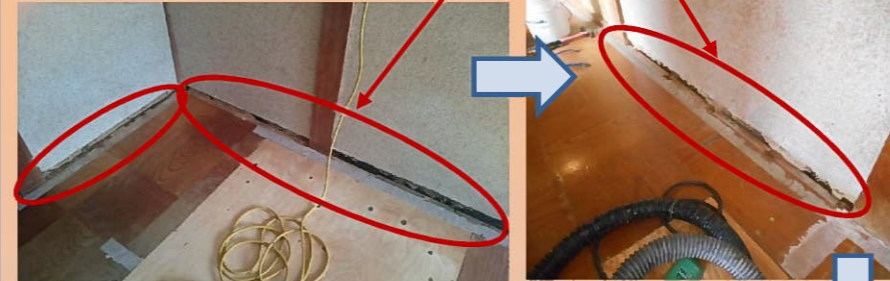
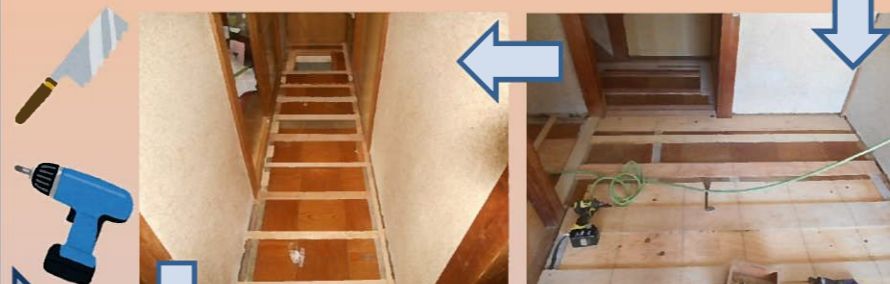
《 造作工事(床板張り) 》

現状、敷居が床板より1寸ほど高いので新しく張る床板もかさ上げします。床板を内壁に張り込むために既存の壁寄せ木を取り外します。

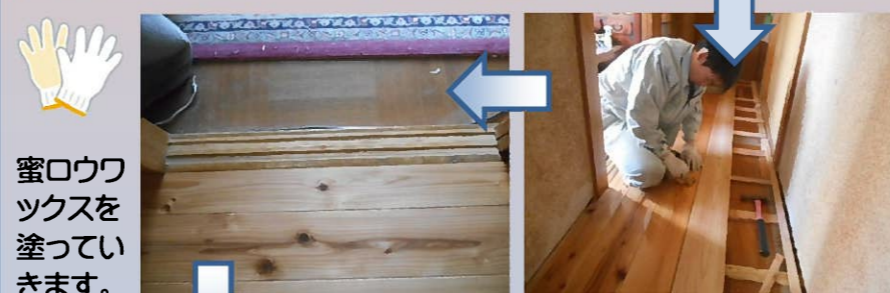
床板を一枚ずつ張っていきます。

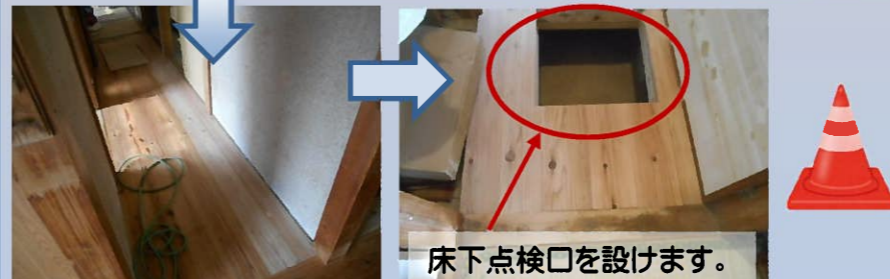
蜜ロウワックスを塗っていきます。

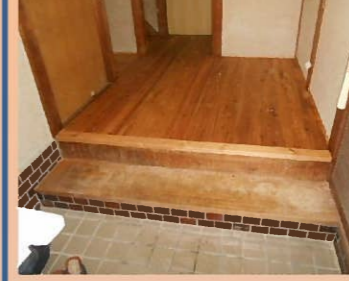
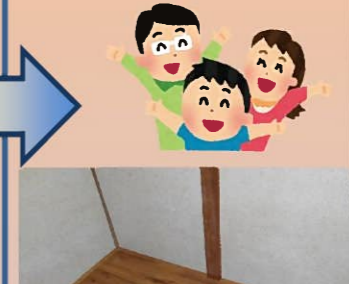
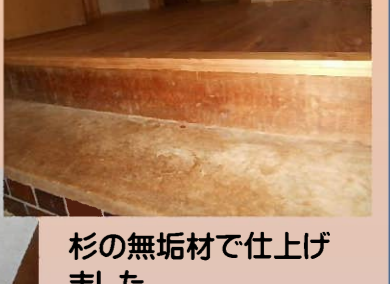
《 完成 》

床修繕工事完了です！
浮つきもなくなり、これで安心です(^o^)

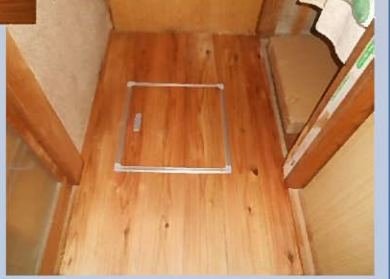
今まで床下点検口がなかったため、今回の工事で設置しました。
これで床下の点検が楽々です(^^)
