工建たより 2023年 師走号

鈴鹿市上田町 雨漏り修繕工事①

西永日市四日市 修繕諸工事

四日市市東坂部町 外装塗装工事

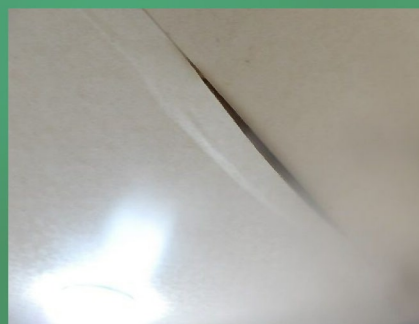
《 工事前 》

雨漏りの修繕工事のご依頼をいただきました。
雨漏りの影響でリビングの天井の一部のボードが下がってきてしまっている状態でした。
天井の一部を撤去して雨漏り箇所の調査を行い、修繕しました。

クロスが裂け、天井の一部が下がっている状態でした。

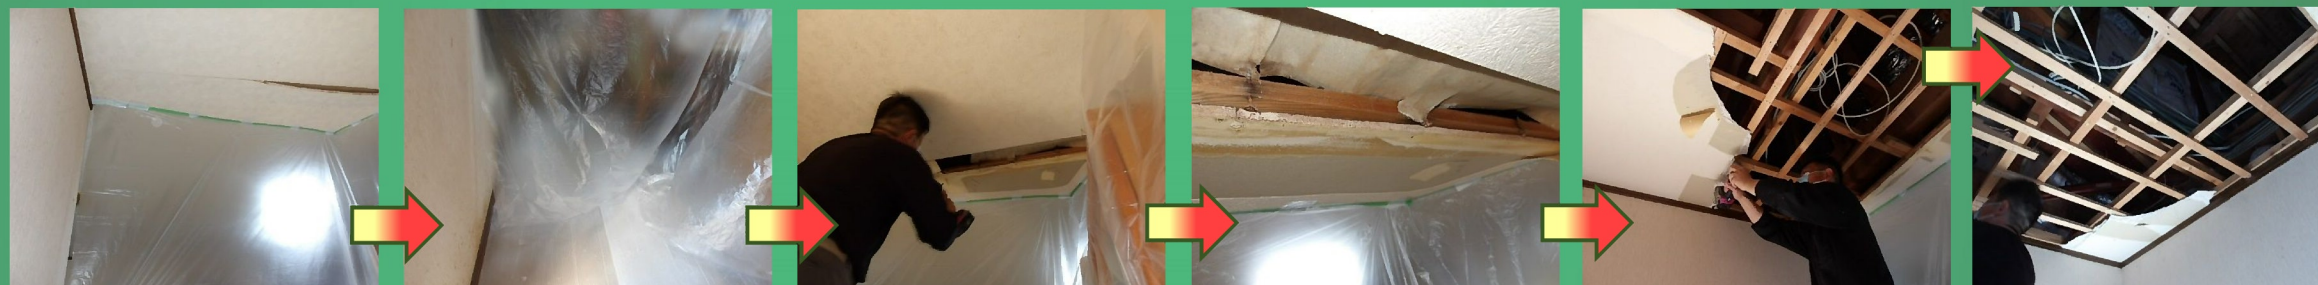
《 天井撤去&調査 》

養生を行い、天井を撤去していきます。

クロスを捲って慎重にボードを撤去していきます。

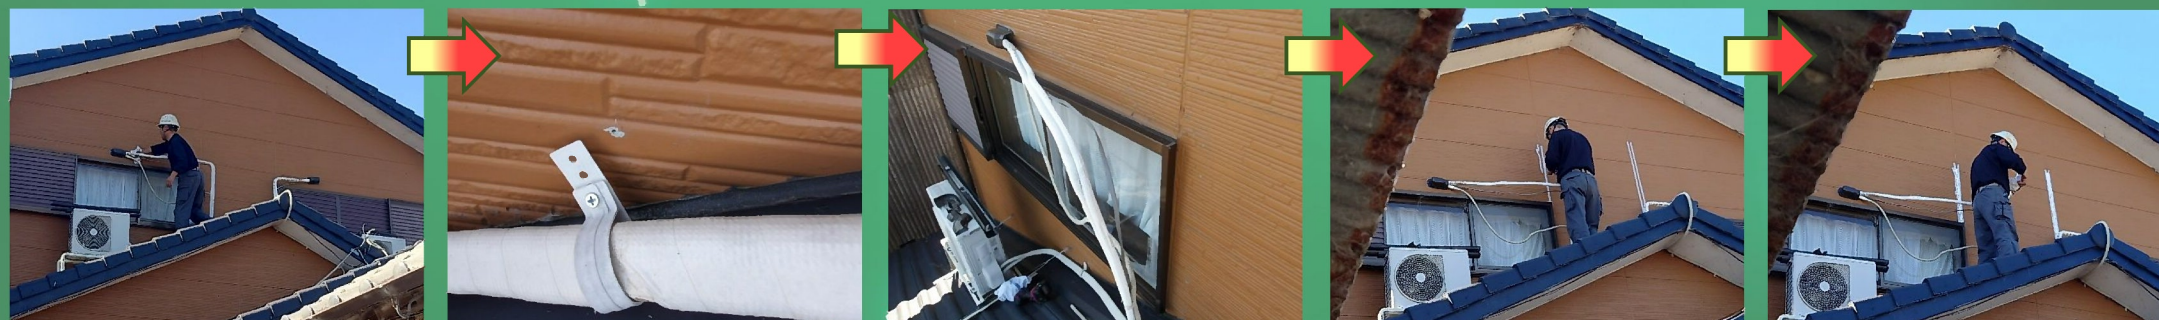
《 外壁修繕工事① 》

外壁の既設コーキングの一部に亀裂がみられたのでその部分にもコーキングを充填します。

既設の空調カバーやビスを取り外していきます。

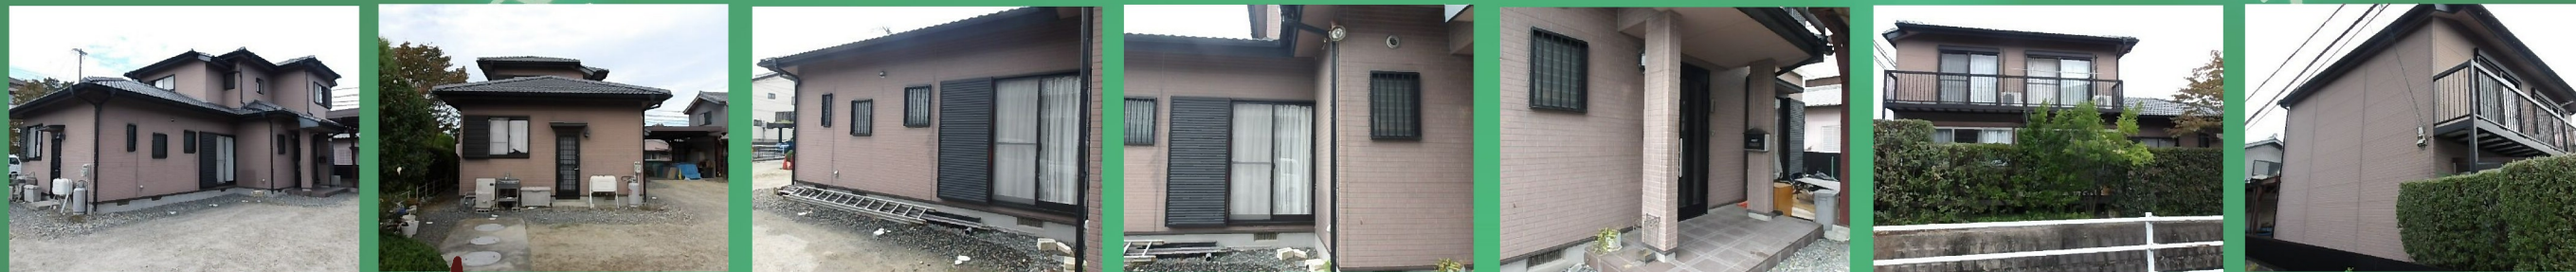
《 工事前 》

外壁全体がくすんでしまい、コーキングの劣化も進んでしまっている状態でした。
