# 工建たより 2026年 皐月号

## 鈴鹿市下大久保町 母家屋根漆喰修繕工事①

四日市市山田町  
水漏れ修繕工事

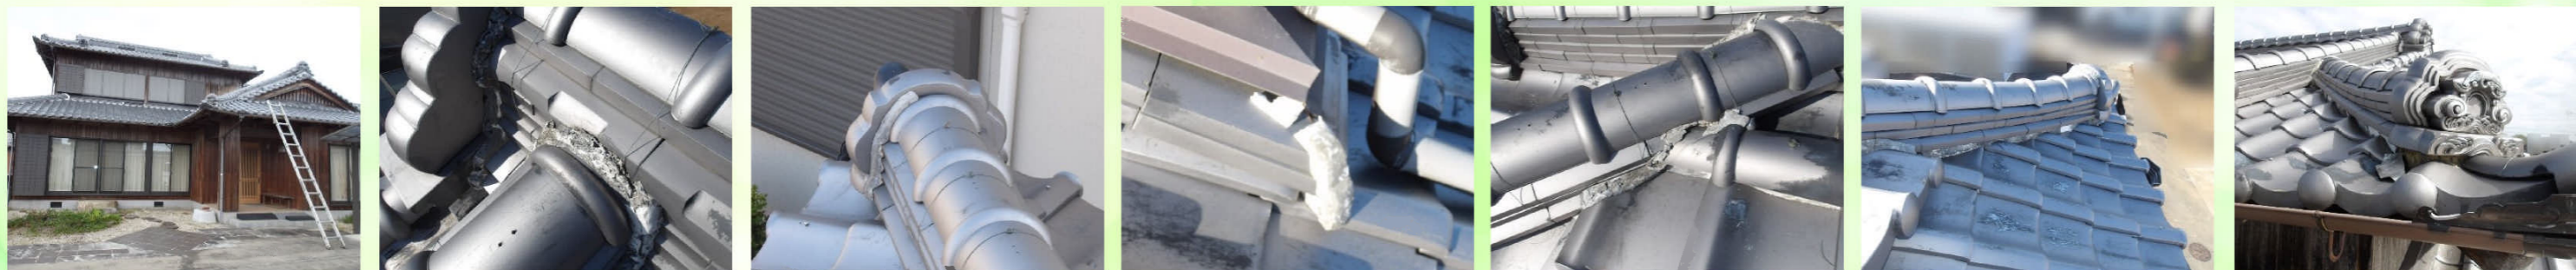
### ◀ 工事前 ▶

漆喰の経年劣化が進んでいました。ひびが入っていたり、剥がれてなくなっている状態でした。

屋根の漆喰修繕工事のご依頼をいただきました。  
屋根の漆喰が割れていたり、剥がれてなくなって経年劣化が進んでいる状態でした。  
既設の漆喰を全て撤去し、新たに漆喰を詰め直しました。

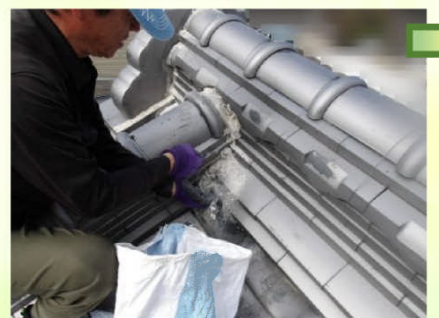
### ◀ 左官工事① ▶

古い漆喰を取り除いていきます。

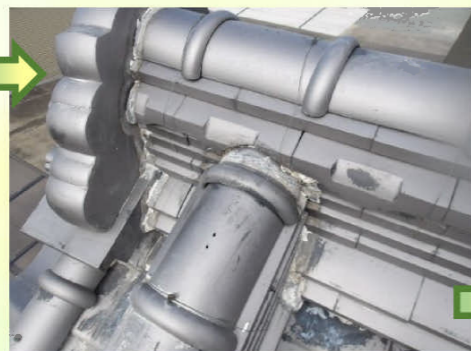
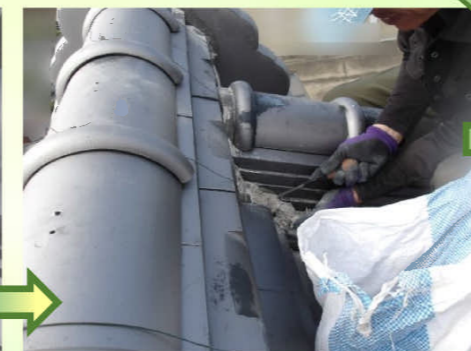
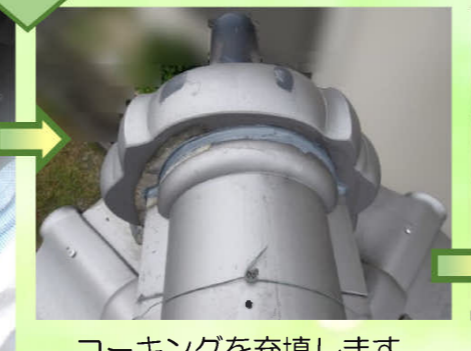
コーキングを充填します。

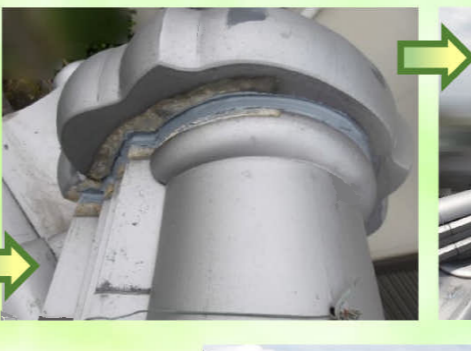
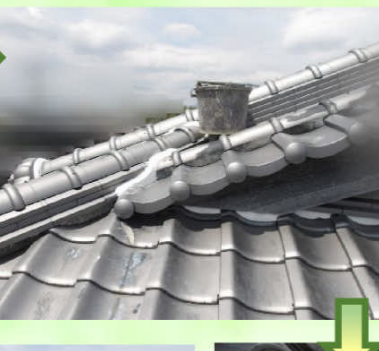
漆喰を詰め直していきます。

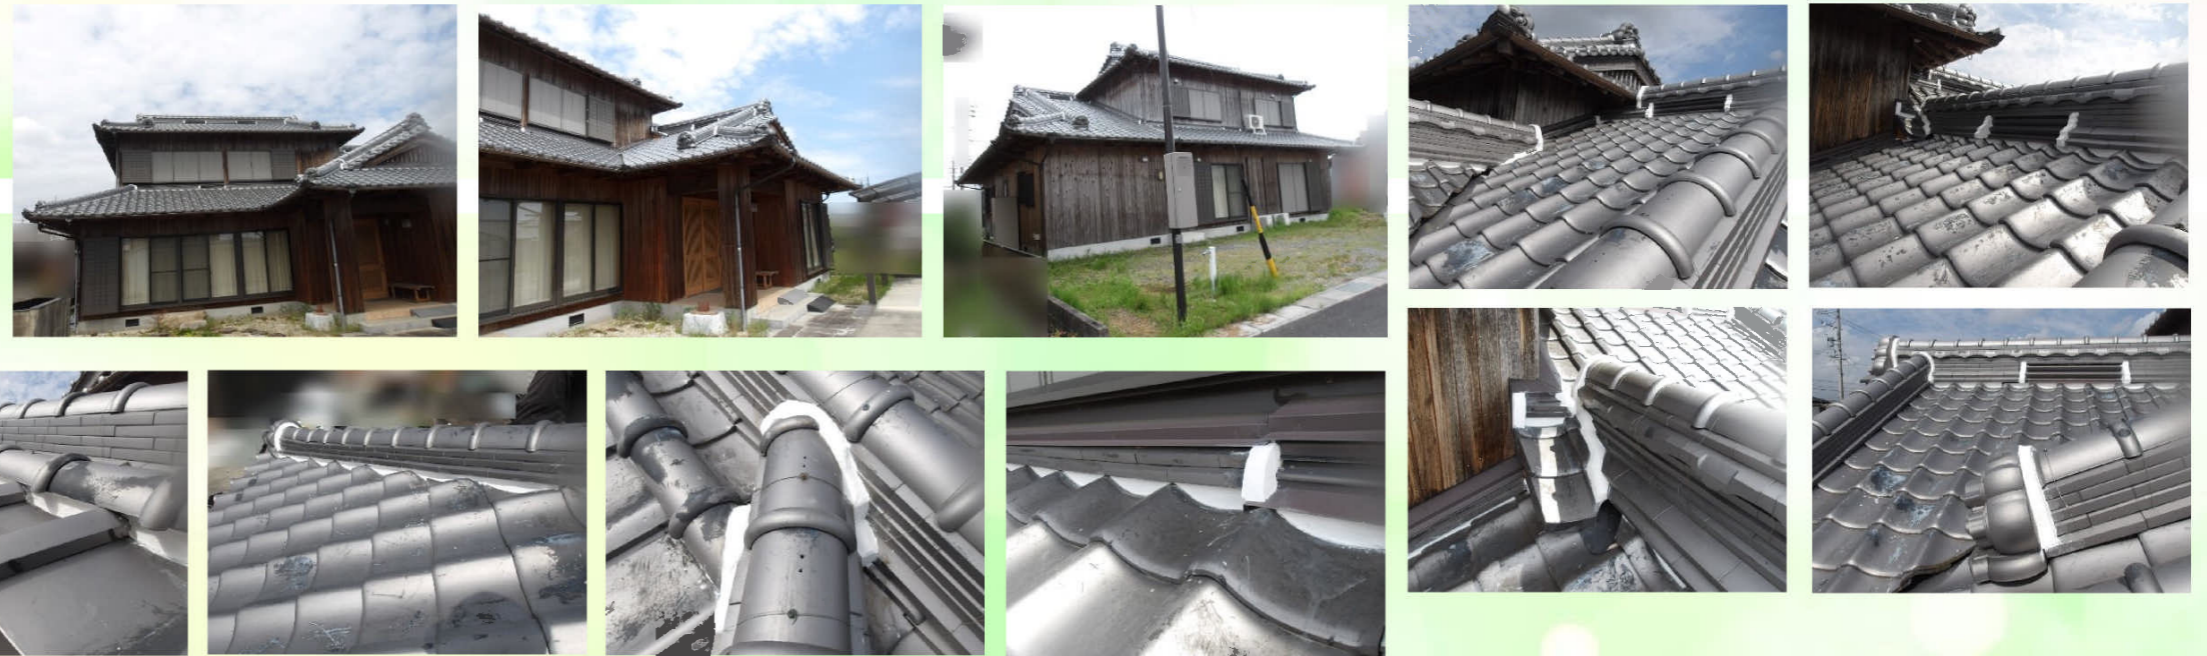
《 完工 》

漆喰修繕工事完工です！きれいに仕上がりました(^)  
漆喰の劣化をそのままにしておくと雨漏りの原因になり、  
躯体にも雨水が入り込み、躯体を腐食してしまう事になる  
ので漆喰の詰め直しはとても重要です！

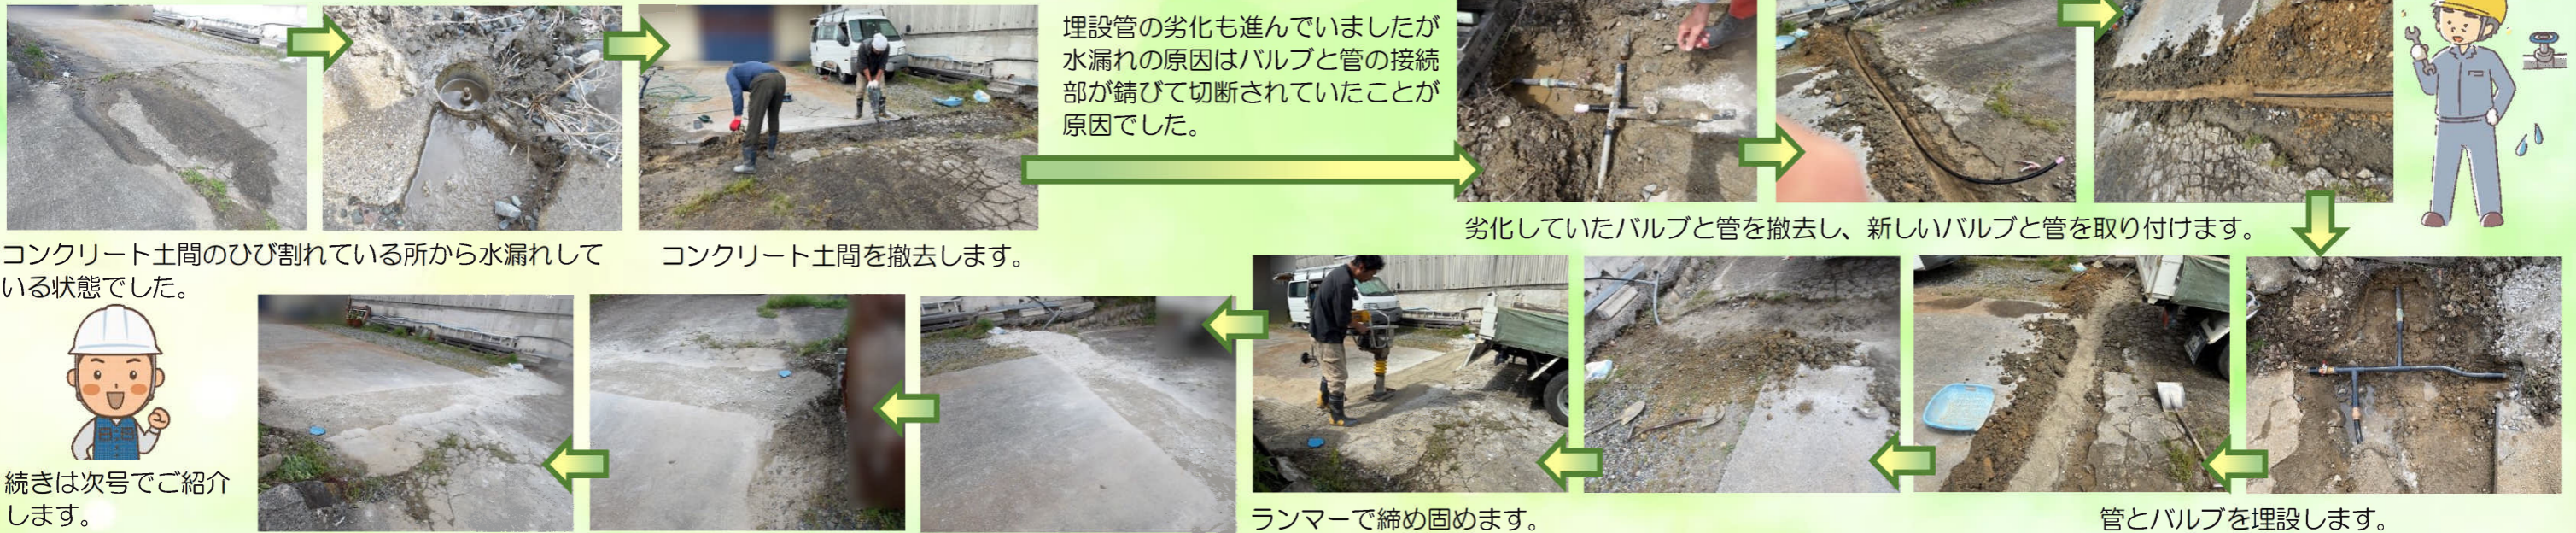
《 埋設管修繕工事 》

コンクリート土間のひび割れている所から水漏れしている状態でした。

埋設管の劣化も進んでいましたが  
水漏れの原因はバルブと管の接続  
部が錆びて切断されていたことが  
原因でした。

コンクリート土間を撤去します。

劣化していたバルブと管を撤去し、新しいバルブと管を取り付けます。

ランマーで締め固めます。

管とバルブを埋設します。
