工建たより 2021年 弥生号

四日市市尾平町 外装修繕工事

鈴鹿市国分町 カーポート修繕工事

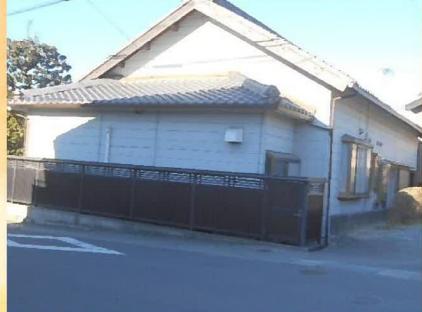
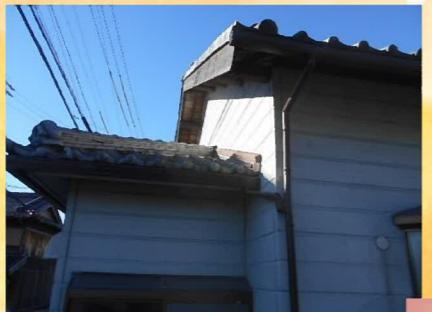
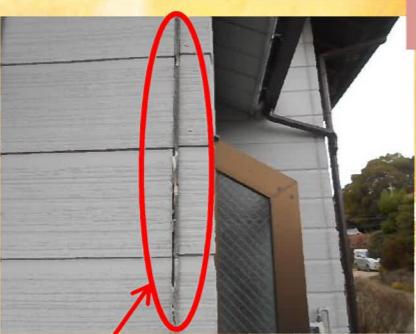
« 工事前 »

調査の結果、コーティングが硬化して割れ、外壁もひび割れや板が反っている所がある状態でした。このままの状態だと軸体内に雨水などが侵入してしまい、腐食してしまう恐れがあるとご説明し、修繕方法としては外壁の全面貼り替えの方がよいが、せめてコーティングの打ち替えと外壁塗装をされた方がよいとご提案させていただきました。

「コーキング」が劣化し、剥がれたり割れてしまっている状態でした。

ご検討いただき、外壁の全面貼り替えで修繕工事を行うことになりました。

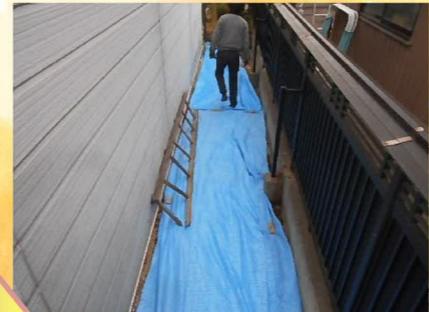
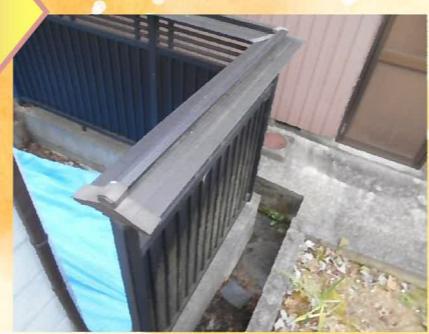
« 工事前養生 »

足場を組む為に障害になってしまふアルミフェンスの笠木部分を一旦撤去します。

足場設置前にブルーシートで養生をしておきます。

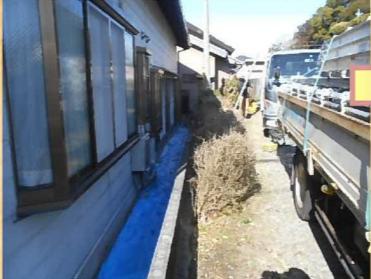
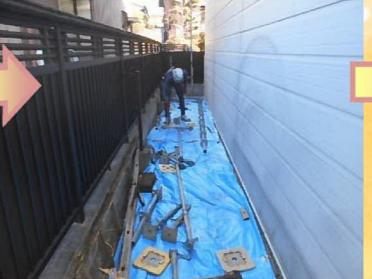
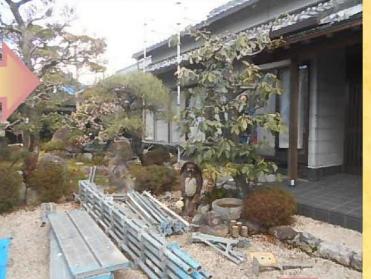
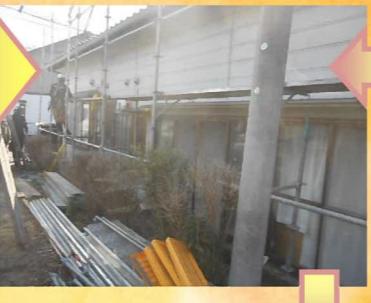
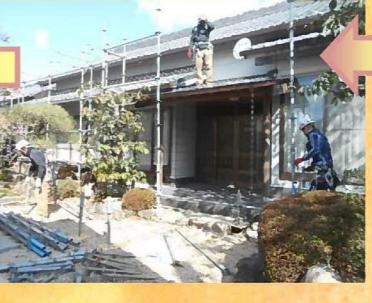
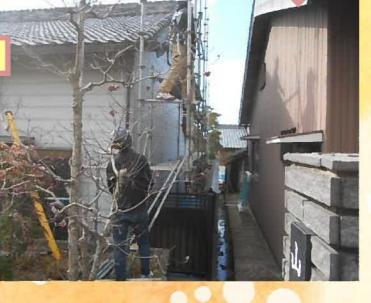
« 足場設置 »

足場の鋼管が運び込まれ、職人さん達が手際よく組み上げていきます。

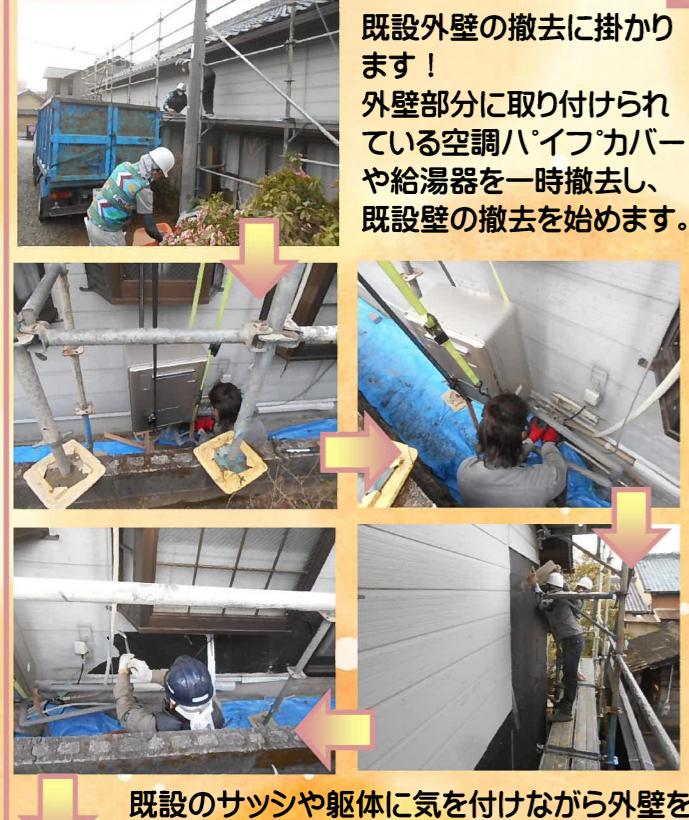
« 既設外壁撤去 »

既設のサッシや躯体に気を付けながら外壁を撤去していきます。

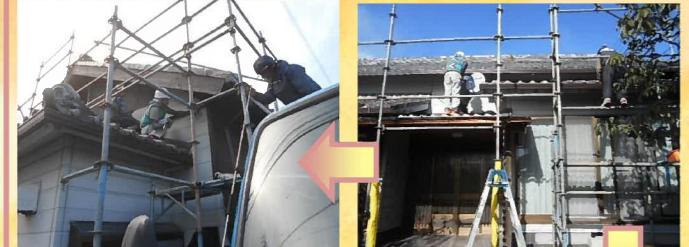
既設のフェルト紙は残すことにし、この上に新たに透湿防水シートを貼っていくことにしました。

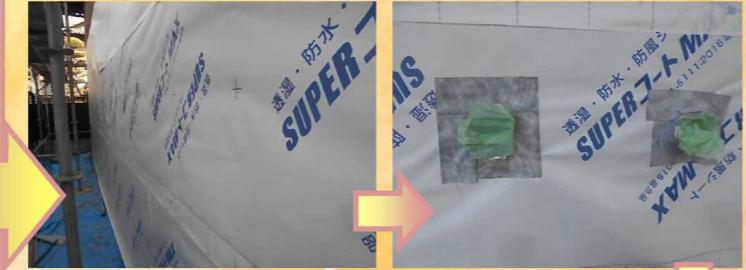
« 透湿防水シート貼り & 木桟下地取り付け »

透湿防水シートを貼っていきます。

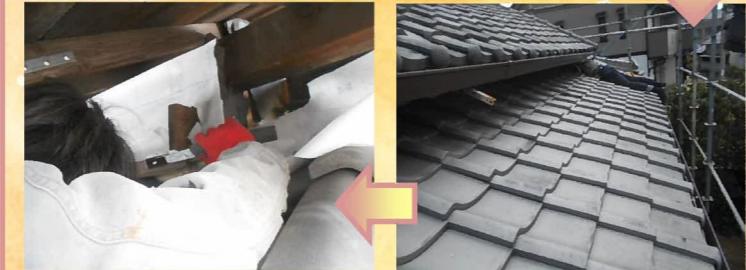
下屋と大屋根の間にもぐり込んで壁にしっかりと透湿防水シートを貼っていきます。

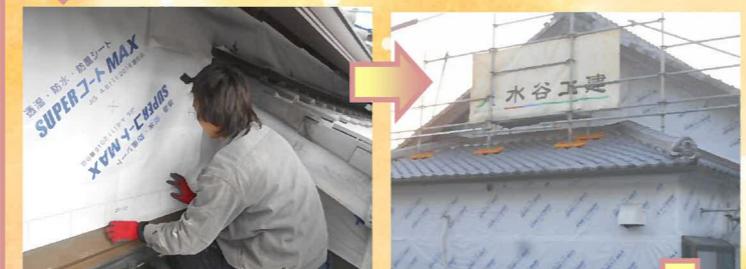
外壁の下地木桟を取り付けていきます。

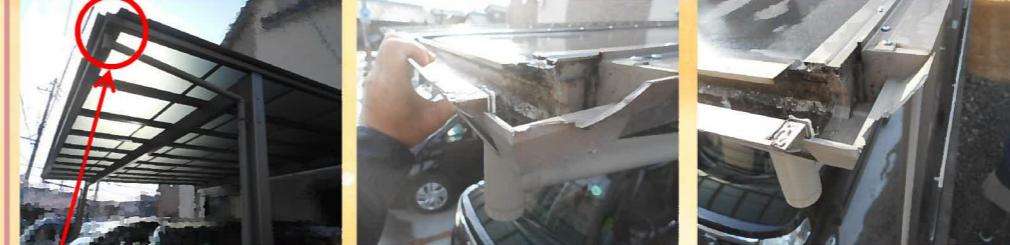
« 工事前 »

カーポートの屋根にトラックが当たり、破損してしまったので修理をお願いしたいとご依頼をいただきました。
屋根部分や支柱部分には大きな破損がなかったので、破損したコーナーキャップを取り替える工事を行いました。

コーナーキャップが割れてしまっている状態でした(>_<)

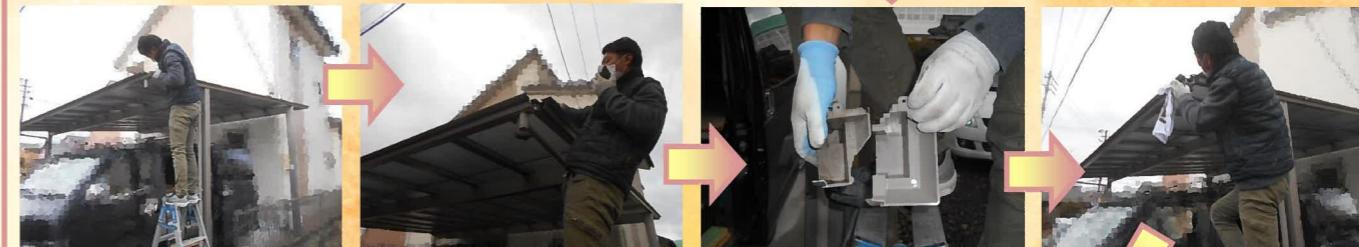
« 取り替え工事 »

破損したコーナーキャップを取り外します。

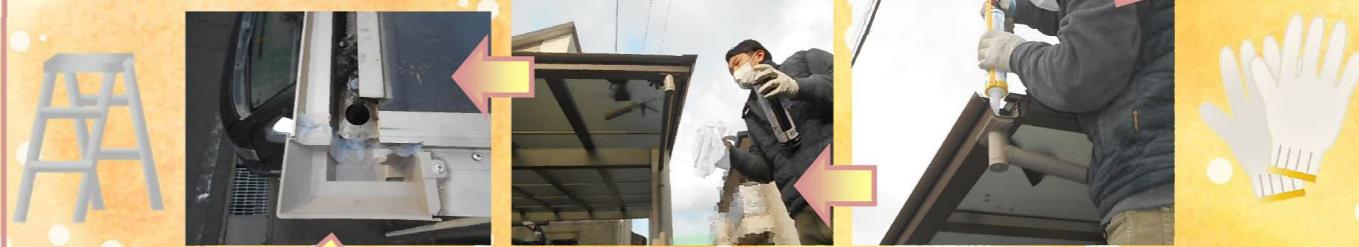
コーナーキャップ取り替え工事完工です！
