# 工建たより H23年 卯月号

## 四日市市三滝台 床修繕工事

**トリビュートホームWB  
鈴鹿市下大久保町 新築工事**

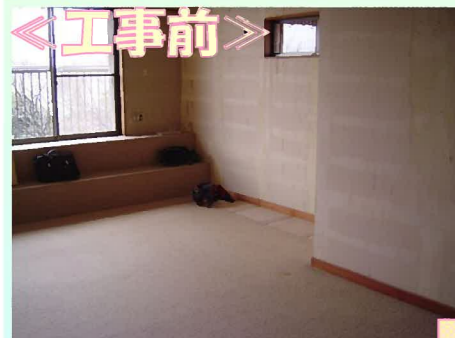
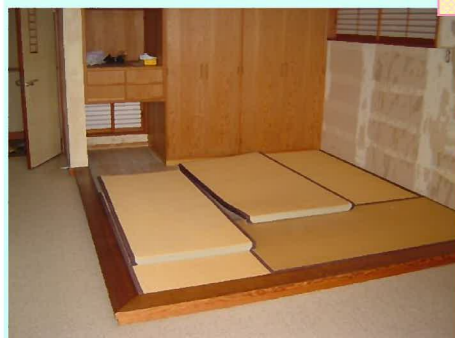
畳コーナー部分は撤去し、  
フロアに張り替えます。

絨毯敷きだったリビングのフロアを無垢（桧）の床板へ張り替えました。床鳴りもあったので、修繕工事を行いました。

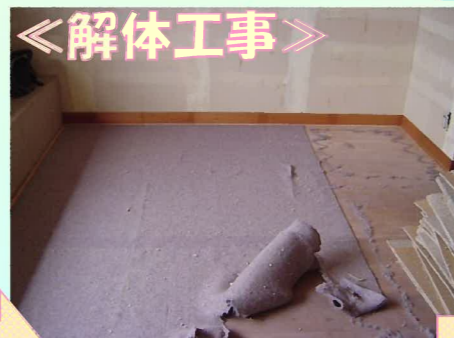
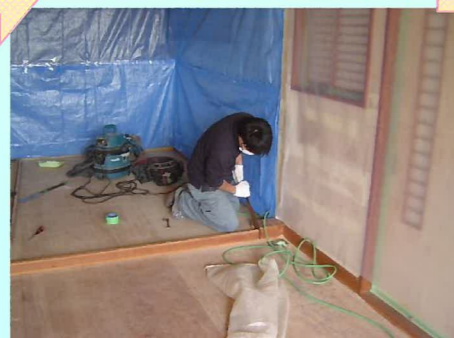
絨毯を剥がして、畳コー  
ナー部分は撤去してい  
きます。

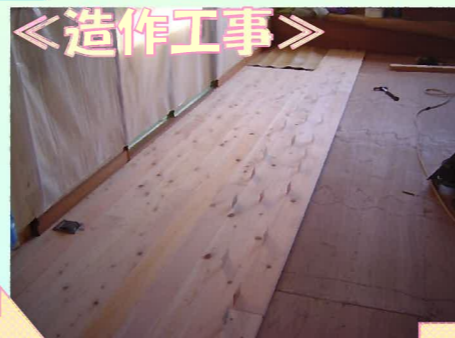
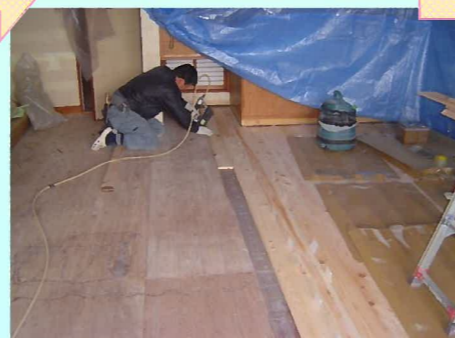
一枚ずつ桧の板を張って  
いきます。  
ひな壇部分も無垢板（桧）で  
張り替えました。

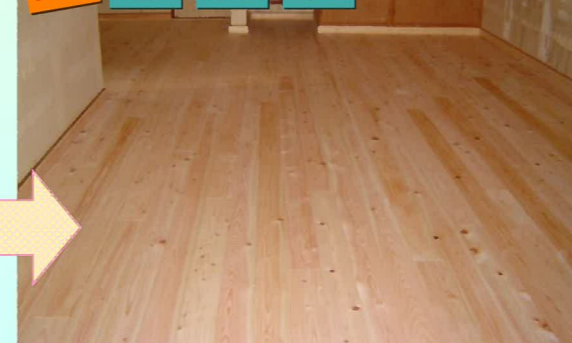
畳コーナーがなくなり、  
段差のない広々とした  
リビングになりました！

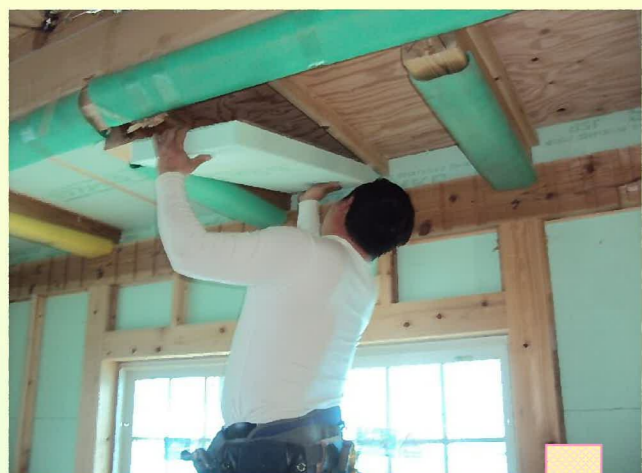
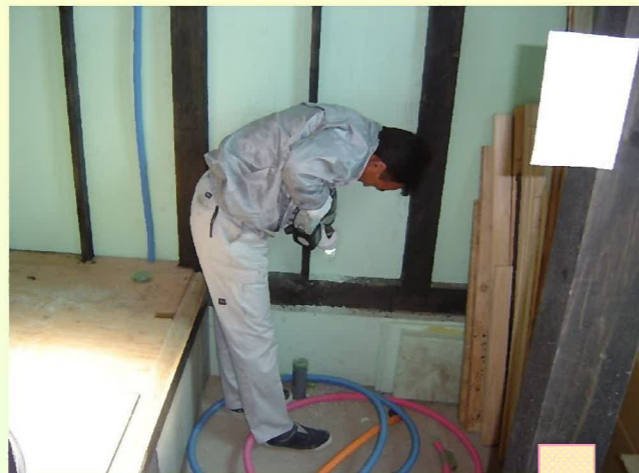
＜断熱材充填＞

断熱材が隙間なくはめ込まれていきます。  
断熱欠損を防ぐ為に、断熱材は木枠で押えられています。

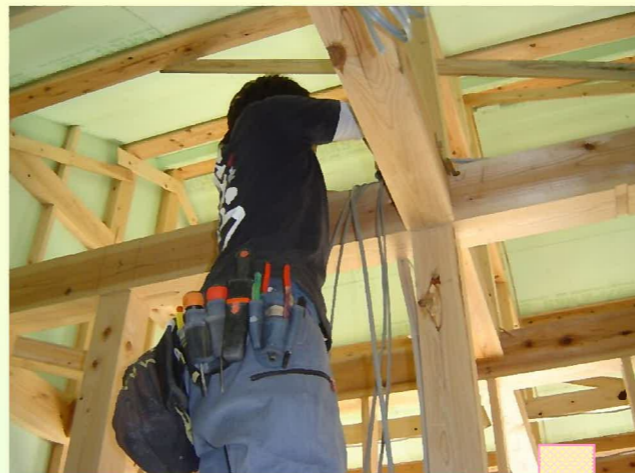
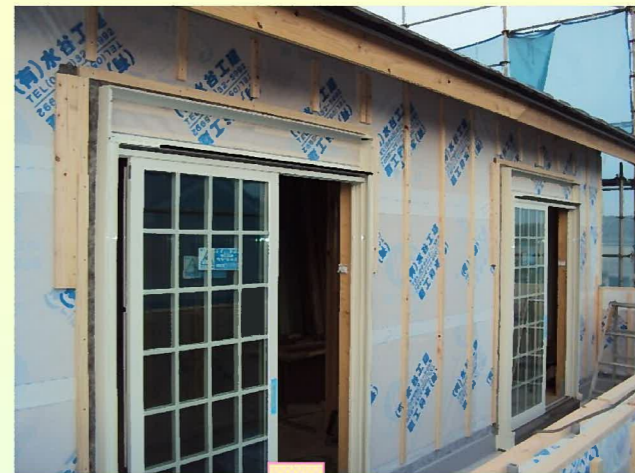
＜宅内ガス配管工事＞

天井に張り巡らされた配管が、各部屋につながられています。

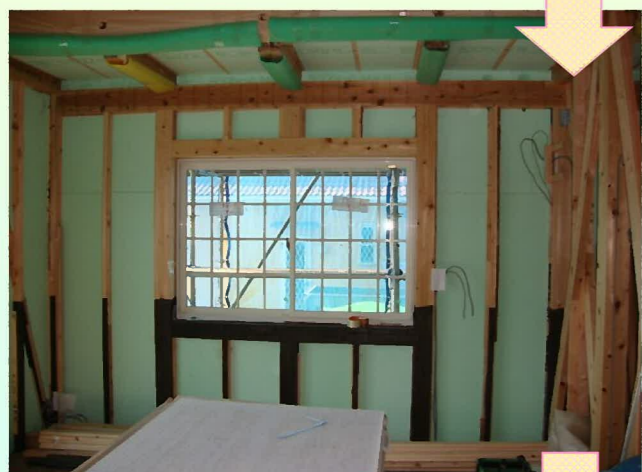
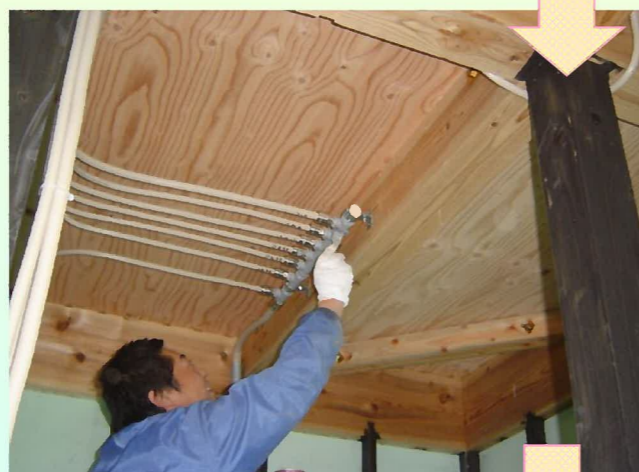
＜宅内電気配線工事＞

電気の配線が張り巡らされ、スイッチやコンセントの位置が決まっています。  
天井には、ガスの配管や電気の配線が整然と張り巡らされているんですね～

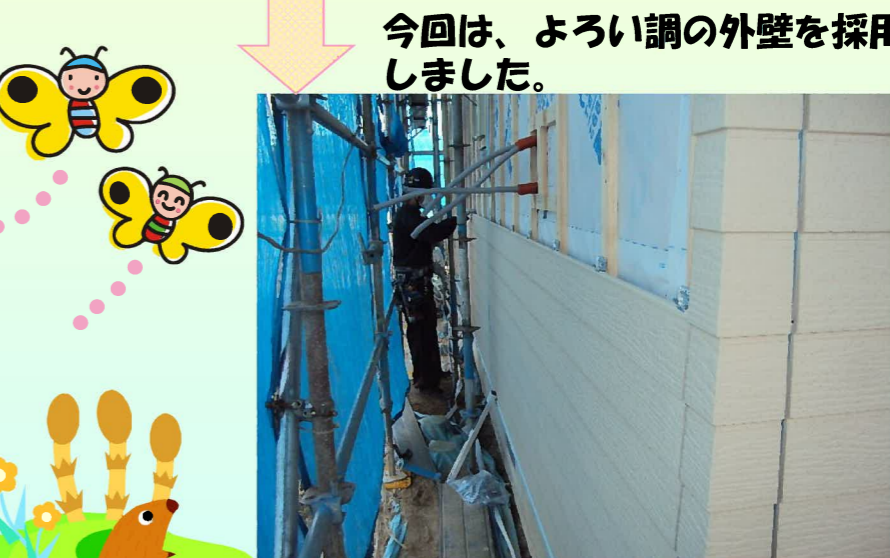
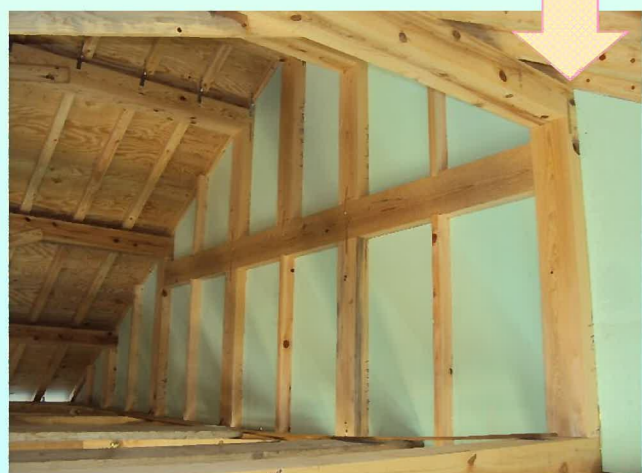
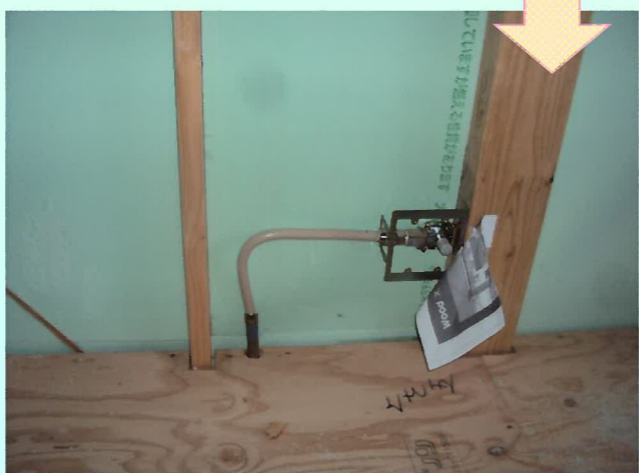
＜外壁工事＞

今回は、よろい調の外壁を採用しました。

今回使用している外壁材は、モルタル外壁の1/2以下という軽さなので、地震の際、建物にかかる負荷が軽減されます。  
また、パワーコート（アクリルシリコン系塗料）を施してあるので、塗り替え頻度が少なく、メンテナンスが軽減できます。
