工建たより H24年阜月号

四日市市東日野町 介護施設併設住宅新築工事

トリビュートホーム 四日市市東日野町 新築工事

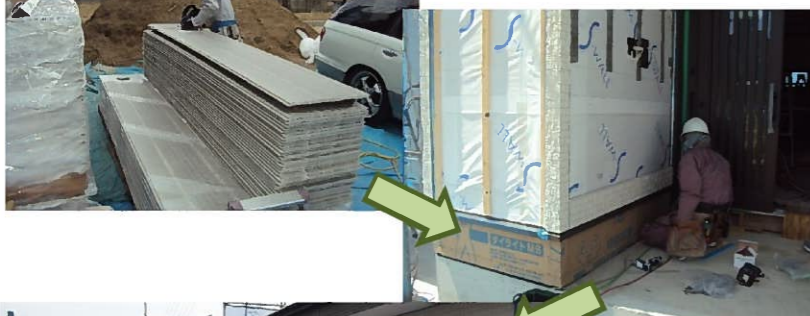
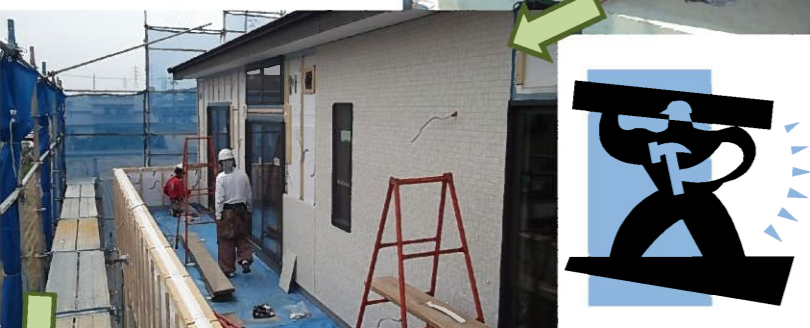
外壁工事

外壁材を必要なサイズに
カットして壁にはめ込んで
いきます。

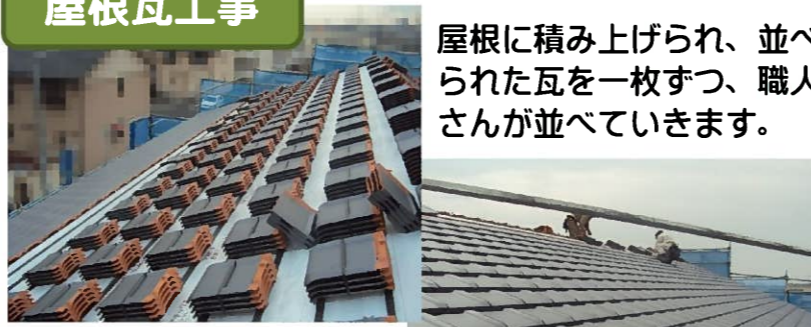
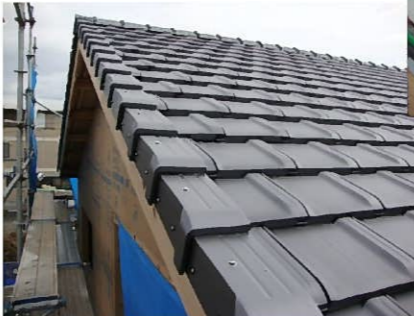
屋根瓦工事

屋根に積み上げられ、並べ
られた瓦を一枚ずつ、職人
さんが並べていきます。

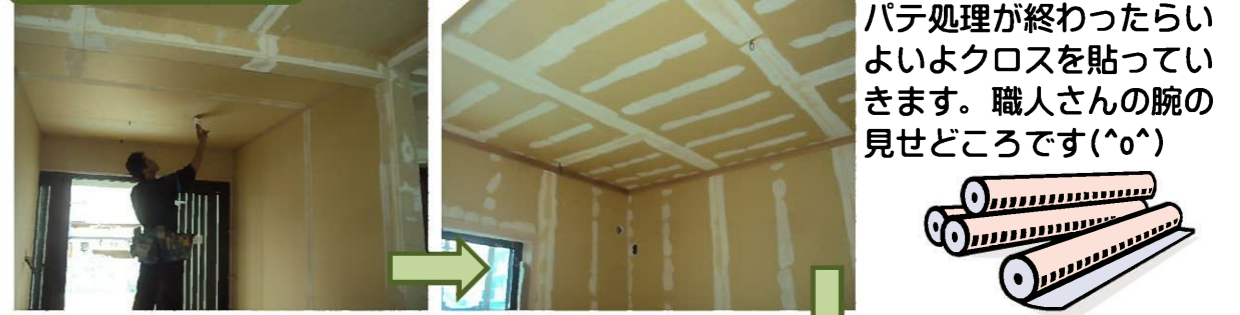
クロス工事

石膏ボードの継ぎ目やビス止め部分のパテ処理を行います。
クロスを綺麗に貼るための大事な下地処理作業です。

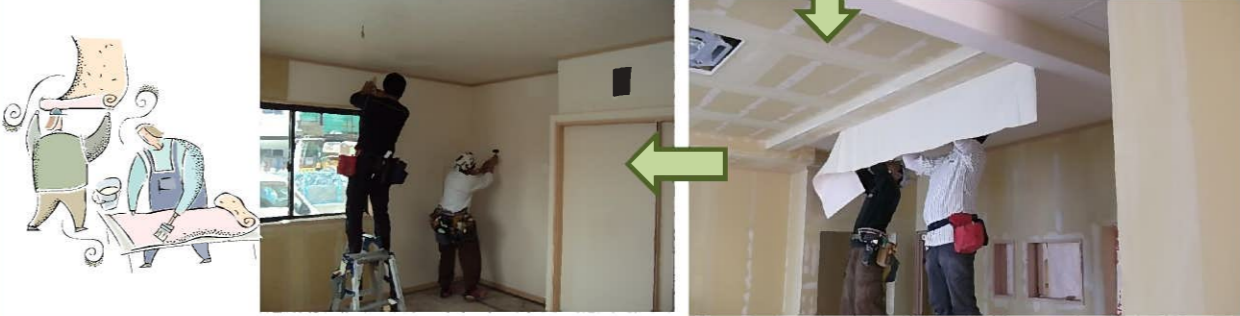
パテ処理が終わったらい
よいよクロスを貼ってい
きます。職人さんの腕の
見せどころです(^o^)

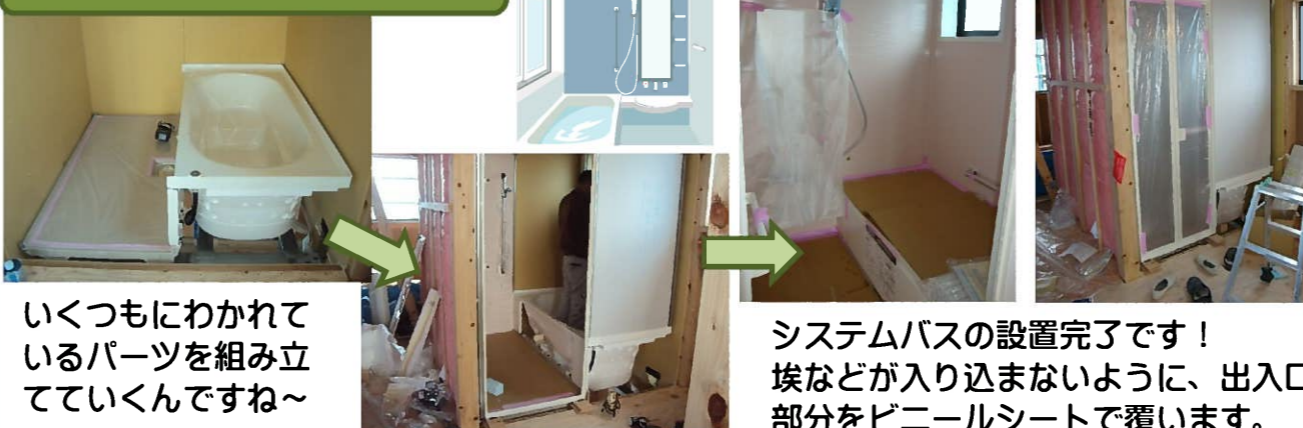
システムバス設置工事

いくつにもわかれて
いるパーツを組み立
てていくんですね～

システムバスの設置完了です！
埃などが入り込まないように、出入口
部分をビニールシートで覆います。

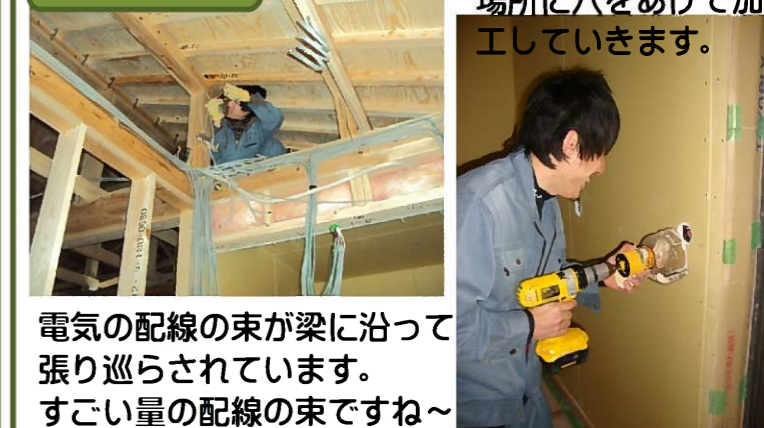
電気工事

照明スイッチがつく
場所に穴をあけて加
工していきます。

電気の配線の束が梁に沿って
張り巡らされています。
すごい量の配線の束ですね～

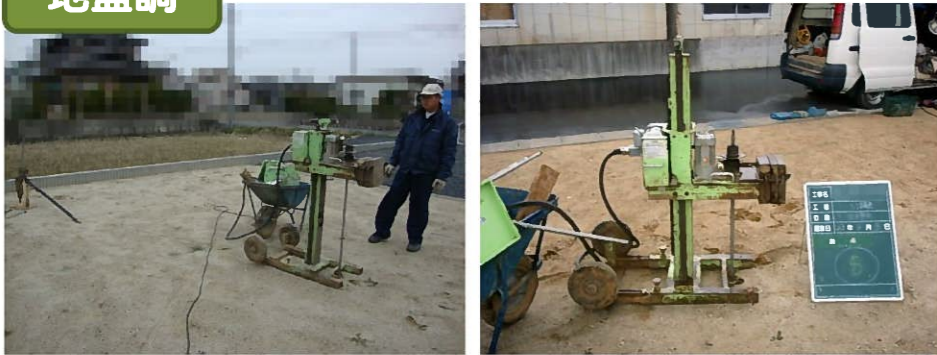
地盤調

地盤調査する試験の方法は、スウェーデン式サウンディング試験といいます。図面を基にいくつかのポイントに印を付け、調査を行います。調査方法は、調査機にスクリーポイントをロッドの先端に取り付け、調査ポイントに設置し、ロッドに荷重を掛け、地盤に沈む状態を測定し記録し、測定終了後、ロッドを引き抜き、附着している土の状態や異常の有無を調べ、地盤調査は終了です。

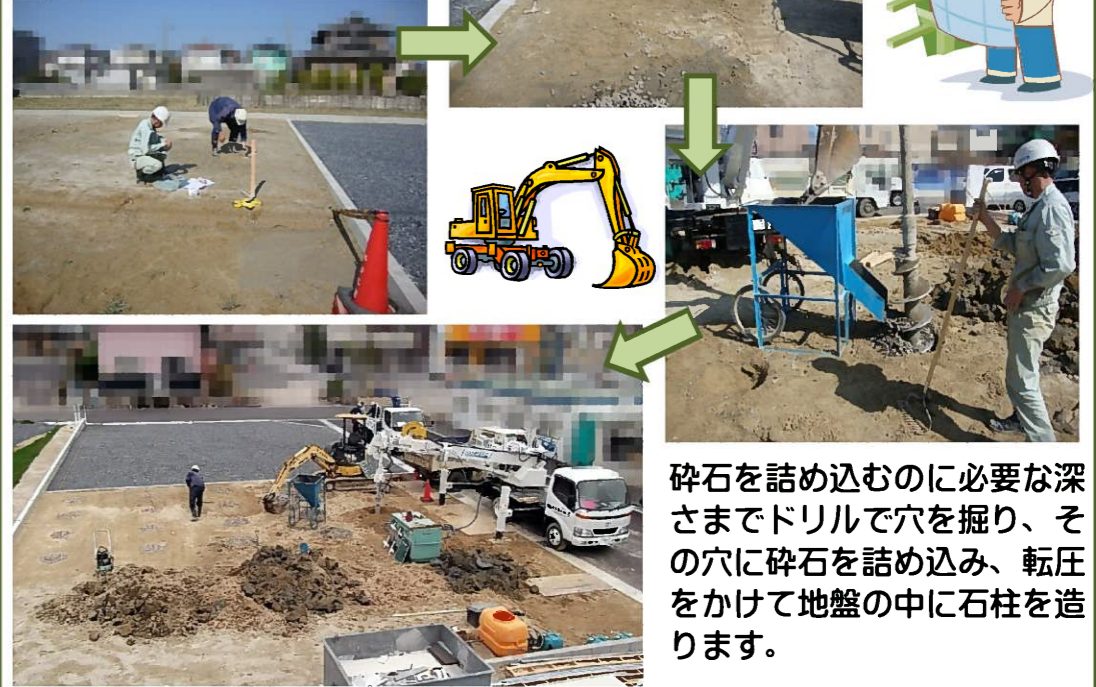
地盤改良工事

調査結果を基に改良工事を行う地点に印を付けていきます。

砕石を詰め込むのに必要な深さまでドリルで穴を掘り、その穴に砕石を詰め込み、転圧をかけて地盤の中に石柱を造ります。

地盤調査⇒地鎮祭⇒地盤改良工事⇒基礎工事の様です。
今回の地盤改良も硬化剤を一切使用しない天然砕石パイル工法『H y S P E E D工法』で行いました。天然素材のみを使った、人・環境に優しい地盤改良工法です。

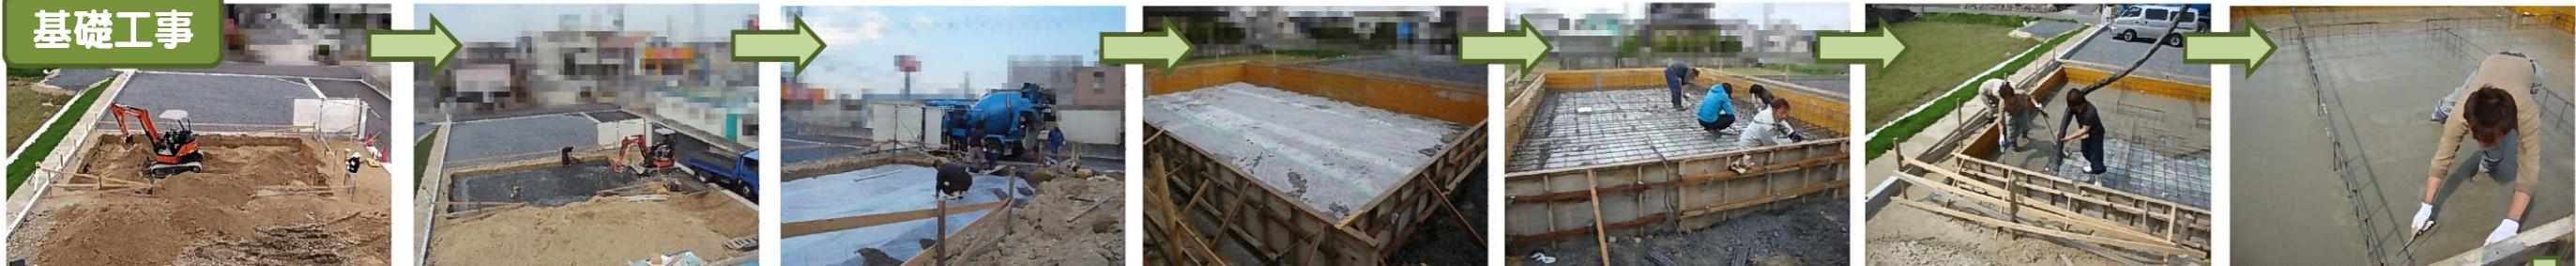
基礎工事

丁張作業→掘削作業→砕石打設作業後、防湿シートを敷き詰め、型枠を組みます。

型枠が組めたら鉄筋を組み、生コンを打設します。

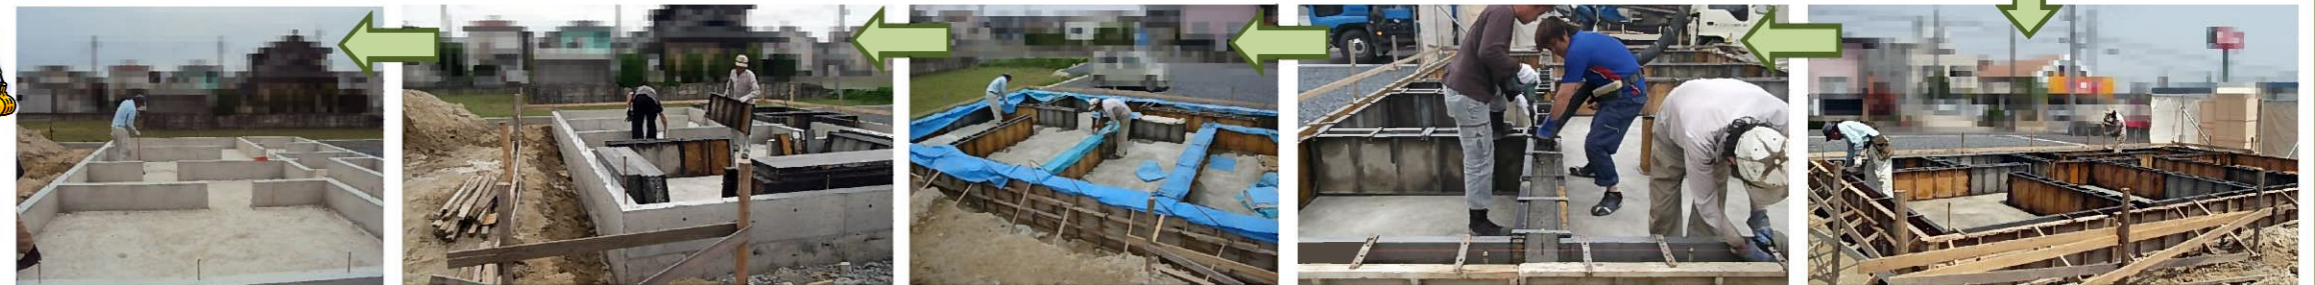
掃除をして、基礎の完成です！

基礎立ち上がり部分の打設を行い、型枠をばらして基礎工事が完了します。
