工建たより H25年 睦月号

四日市市 専門学校屋上防水工事

四日市市桜町 外装修繕工事

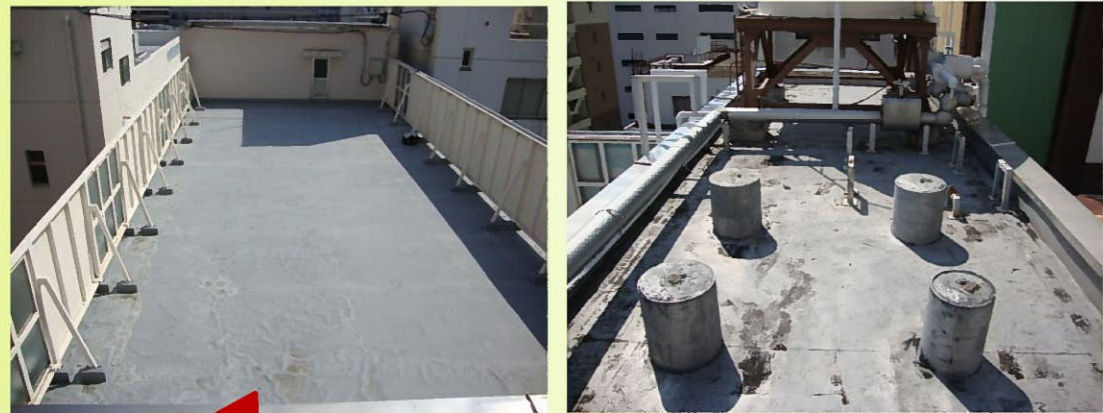
《工事前》 経年劣化で防水シートが浮き上がってきていて防水機能がほとんどない状態でした。

←屋上の床面のアップシートが浮き上がってしまっているのがよくわかります(^_^)

校舎屋上の防水工事のご依頼を頂きました。
30年以上メンテナンスをせずいた為、防水シートが劣化し防水機能がほとんどない状態でした。
住宅のベランダなどとは比べ物にならない広さの防水工事でしたので何度も打ち合わせをさせて頂き、無事工事を完了することができました。

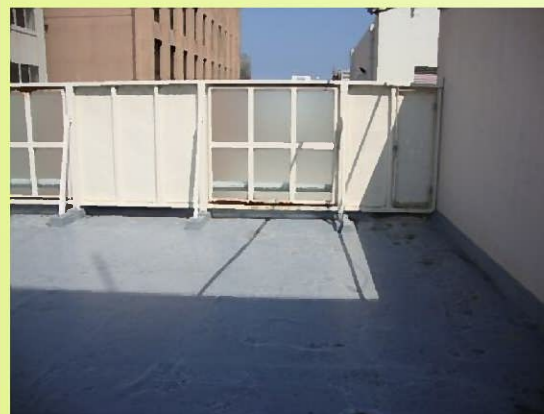
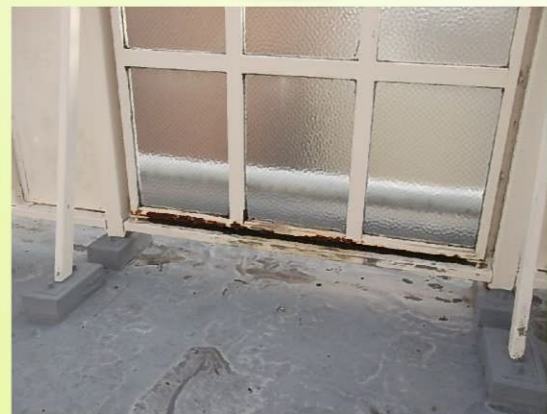
隔て部分も塗装が剥がれ、所々腐食されている部分がありました。

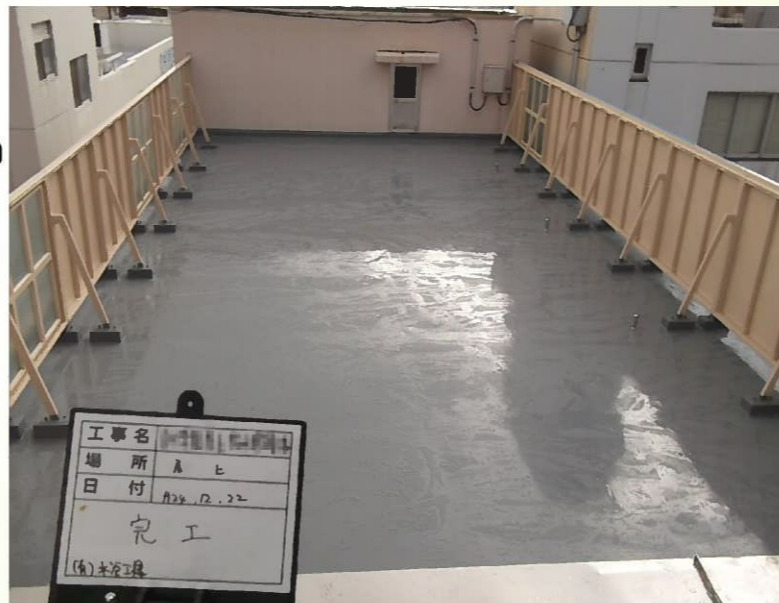
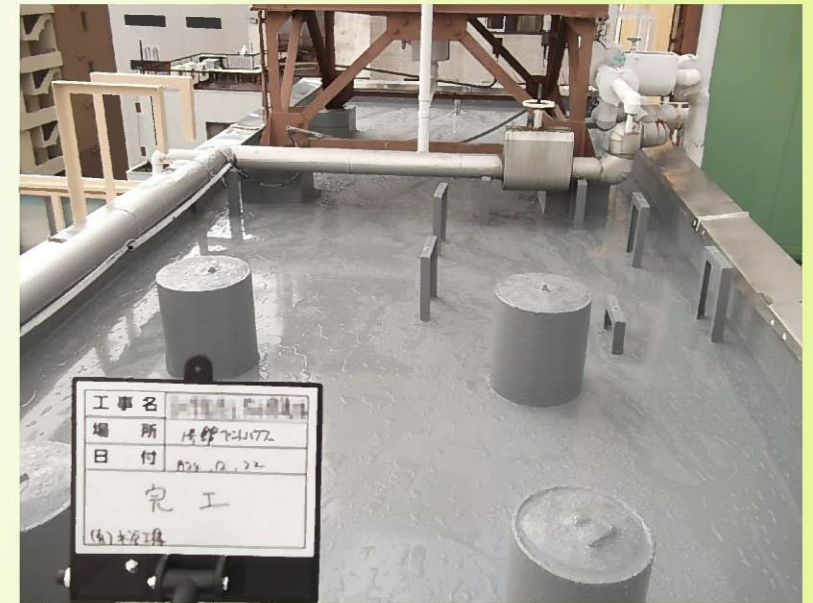
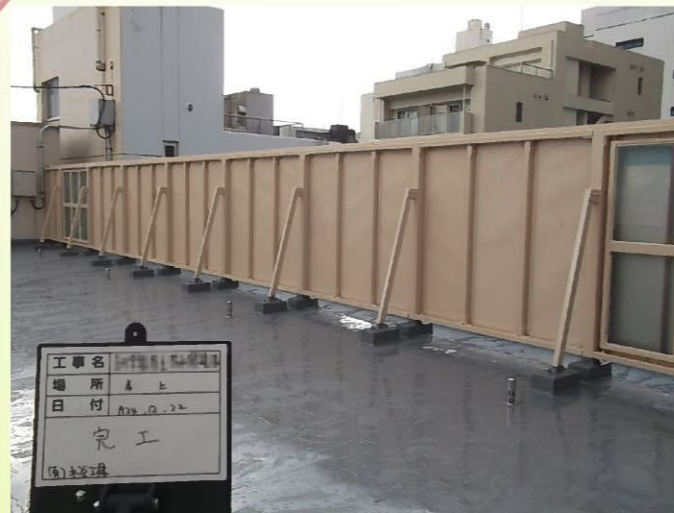
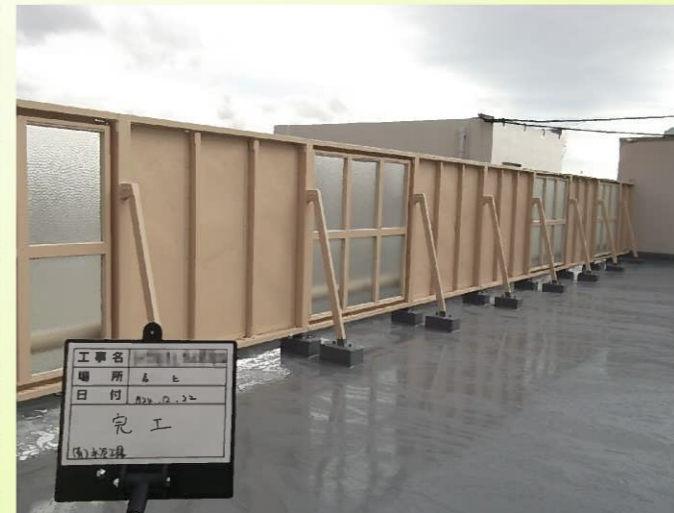
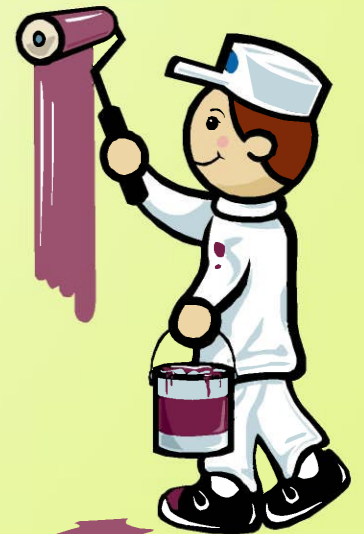
《完成！》 見違えるほどきれいになりました！（雨上がりに撮影したので床面が濡れています）

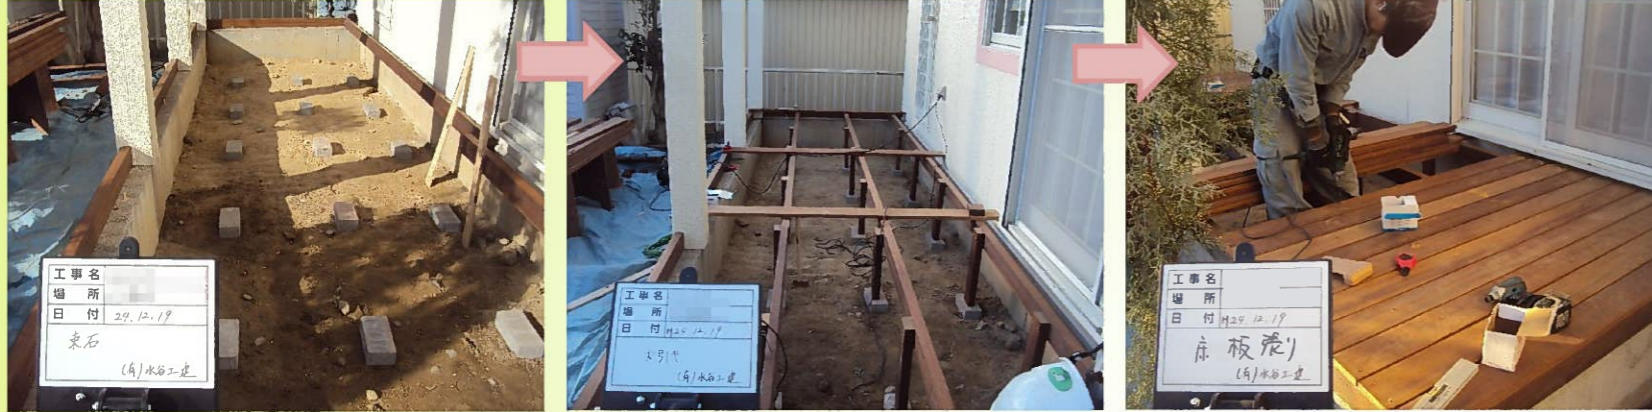
《ウッドデッキ工事》 ウリン材でウッドデッキを新たに組んでいきます。

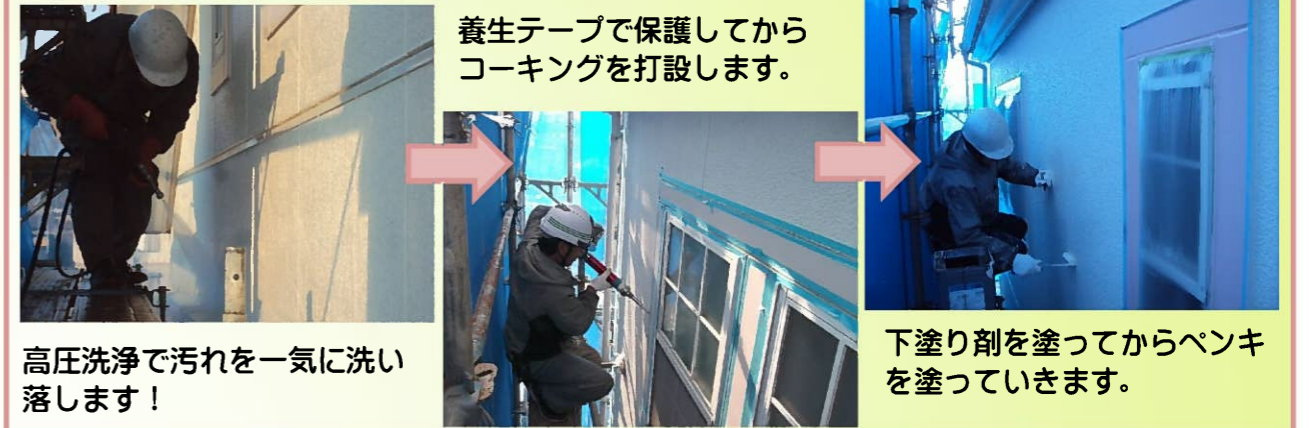
《塗装工事》 高圧洗浄→コーキング打設→塗装

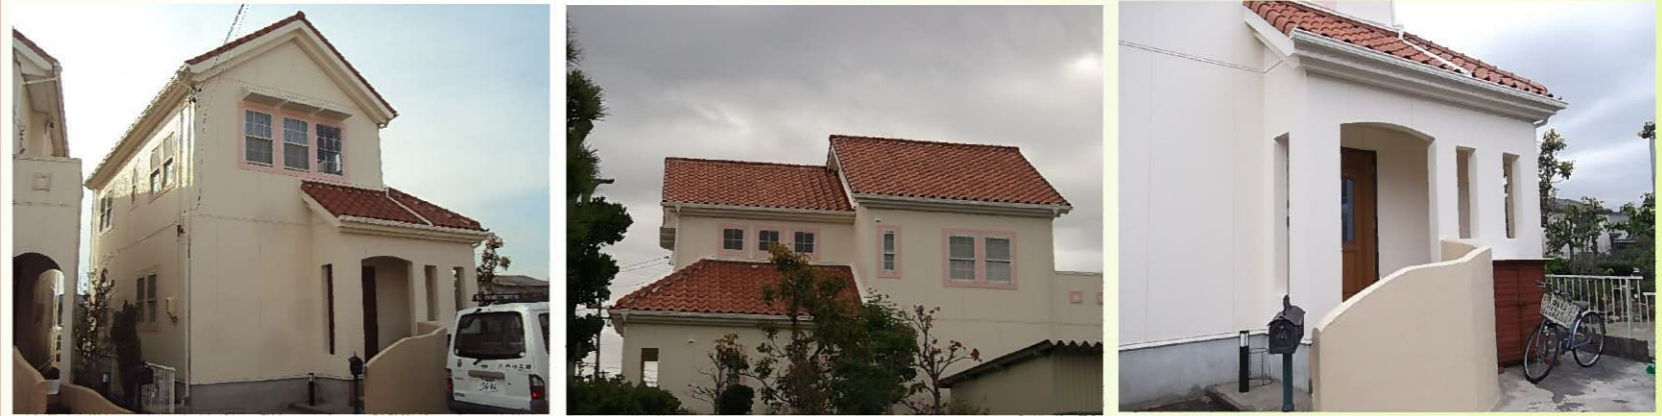
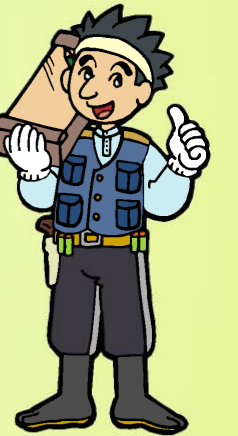
外壁の塗り替え工事とウッドデッキ工事が完了しました～！
お施主様には大変喜んで頂きました。

《完成！》
