四日市市・某私立高校 アルミテラス修繕工事

四日市市尾平町 アルミテラス修繕工事

四日市市川島町 屋根瓦修繕工事

四日市市ときわ 軒樋修繕工事

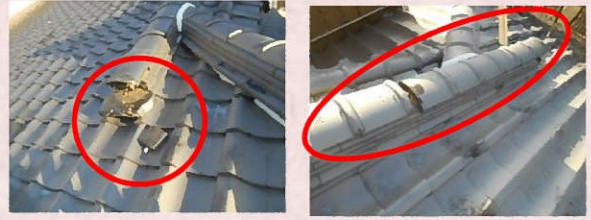
【南面1階】
鬼瓦が外れ、下り棟のし瓦がずれていました。

【南面1階】
ずれてしまっていた下りのし瓦を戻します。

外れてしまった鬼瓦を取り付けます。

きれいに修繕されました(^^)

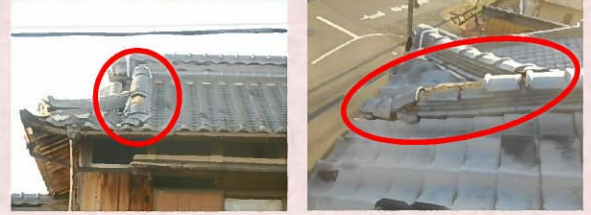
【北面2階】
鬼瓦が外れ、下り棟のし瓦がずれていました。

【北面2階】
ずれてしまっていた下りのし瓦を戻します。

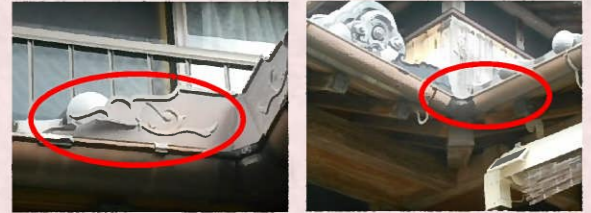
【南面1階西側&東側】
軒樋コーナー投げ板が割れてしまっています。

【南面1階西側&東側】
割れてしまっていた軒樋コーナー投げ板を路り替えました。

取り付け完了です! (^_^)

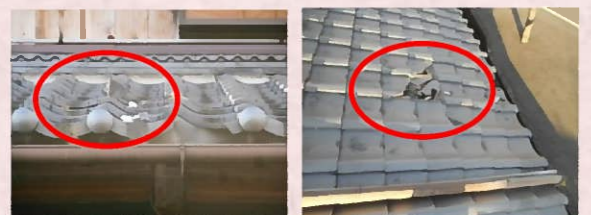
【北面1階】
軒万十瓦と棧瓦が割れてしまっています。

【北面1階】
割れた瓦を新しい瓦に差し替えます。

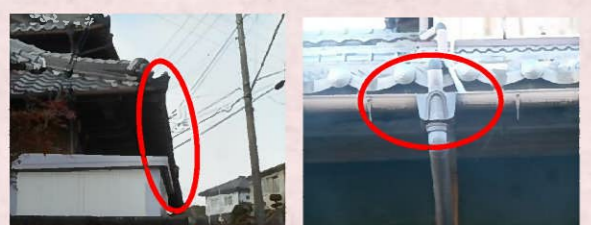
【北面1階】
樋が湾曲し、集水器が割れてしまっています。

【北面1階】
湾曲した樋や受け金物、割れてしまっていた集水器を取り外し、新たに取付けます。

取り付け完了です! (^_^)

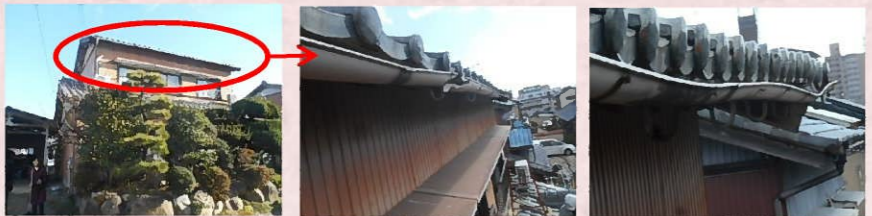
南面2階屋根の軒樋が破損、湾曲してしまっている状態でした(>_<)

車庫の樋も湾曲してしまっている状態でした。

既存の軒樋と受け金物を撤去し、新たに受け金物と樋を取り付け、工事完了です。

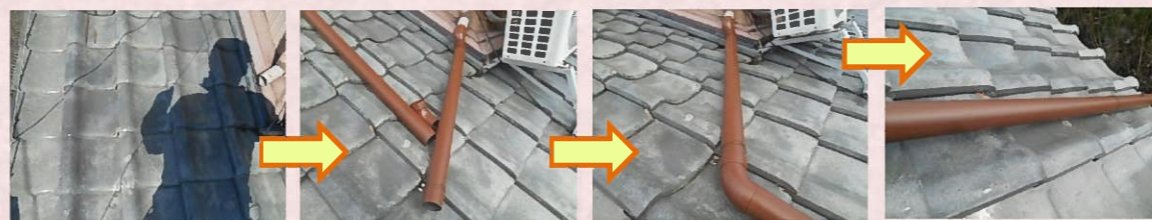
外れてしまった堅樋を新たに取り付け、1階屋根の集水器に流れるように設置します。

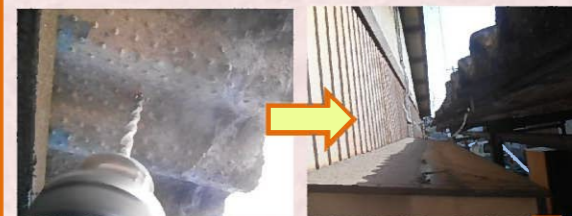
既存の軒樋と受け金物を撤去し、新たに受け金物と樋を取り付けます。

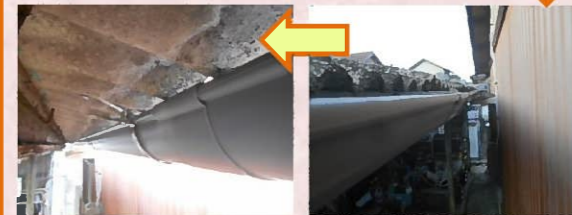
取り付け完了です！

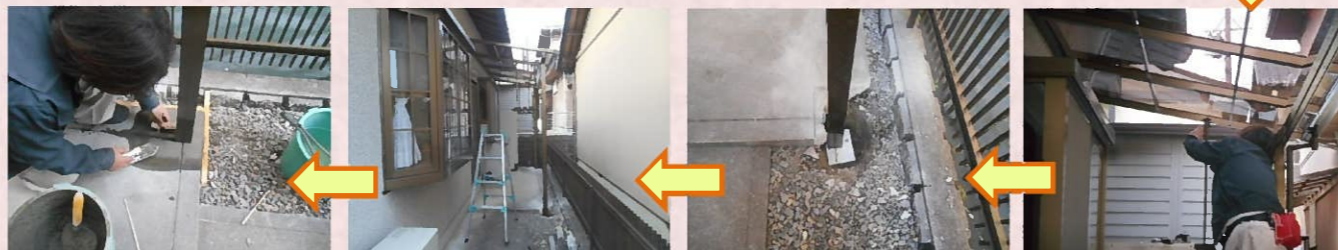
土間部分を修復してアルミテラス工事完了です！

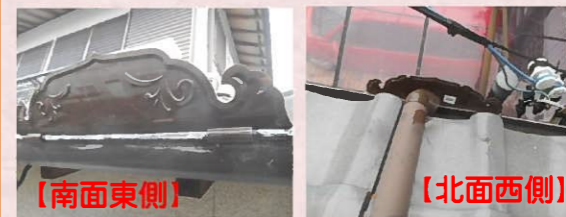
投げ板を取り付けました。
