# 工建たより H29年 葉月・中旬号

## 桑名市多度町 外壁補修工事

## 四日市市川島町 クロスリフォーム工事

## 四日市市川島町 樋修繕工事

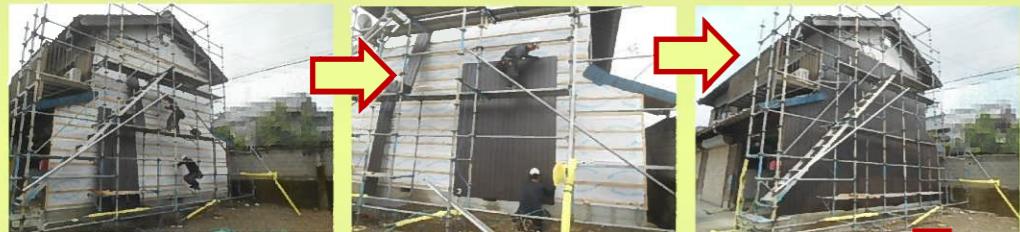
職人さんが1枚ずつ丁寧にGL鋼板を張っていきます。

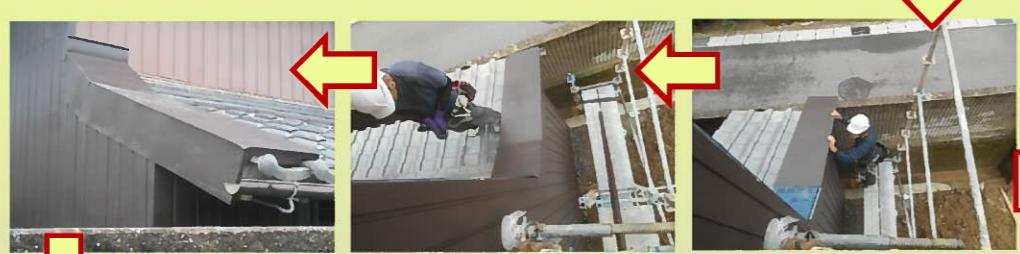
切り離した北側の屋根部分にGL鋼板を張っていきます。

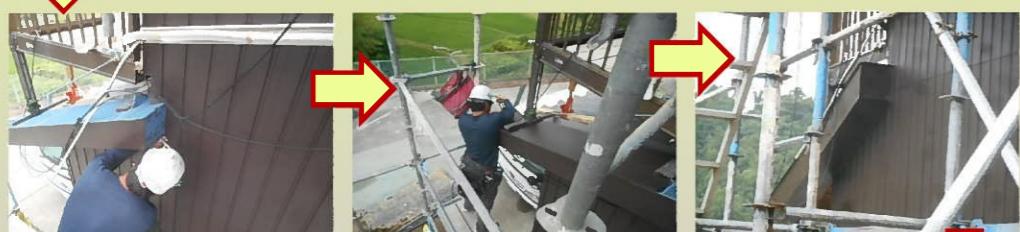
次に南側の屋根部分にGL鋼板を張っていきます。

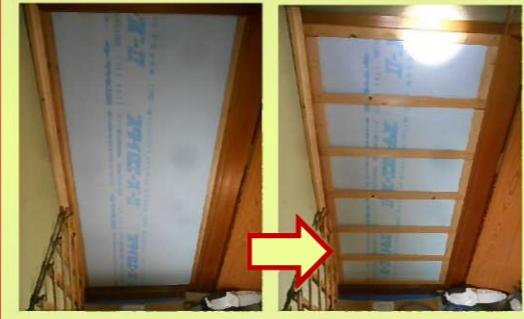
開口部だった部分に断熱材を充填し、木桟を取り付けていきます。

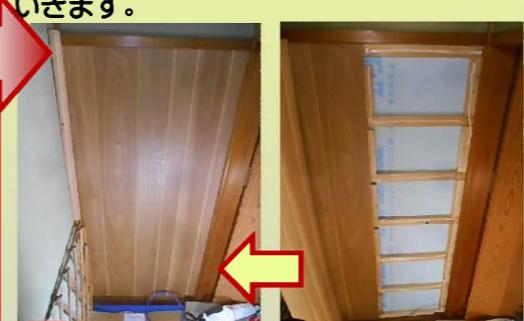
壁板を張っていきます。

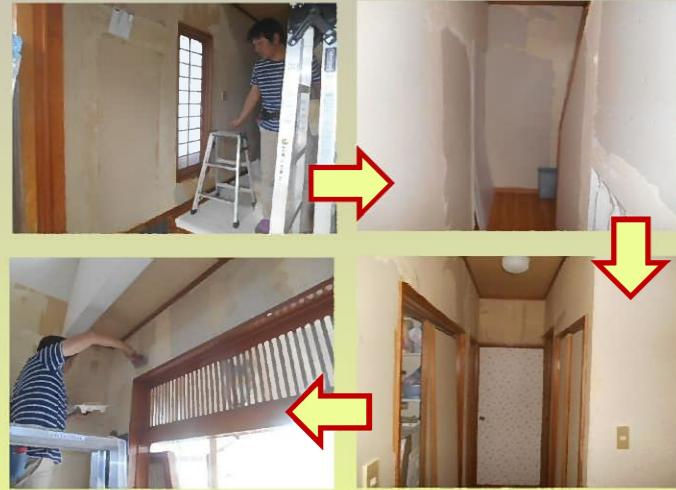
### 既設クロス捲り&パテ処理

既設のクロスを捲ってからパテ処理を行います。  
このパテ処理をきちんと仕上げておかないとクロスが  
きれいに貼れません。

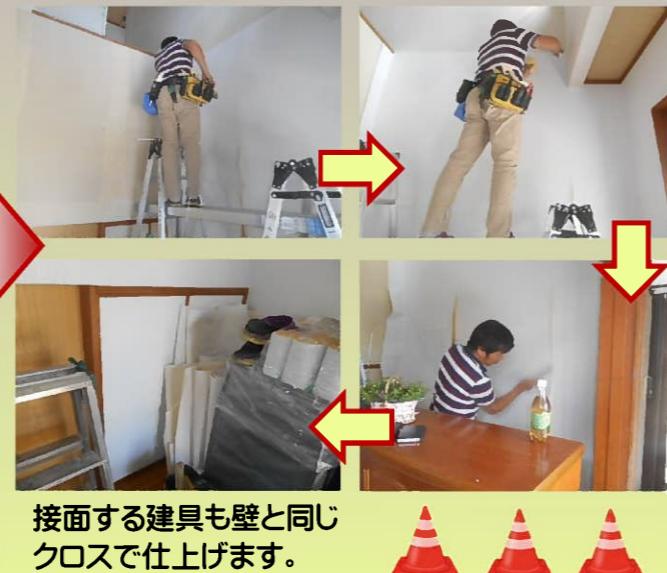
### クロス貼り

パテ処理後、クロスを貼って仕上げていきます。

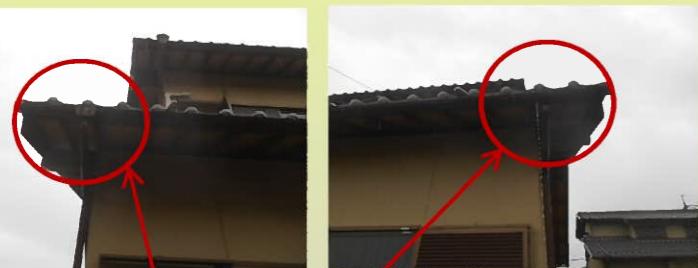
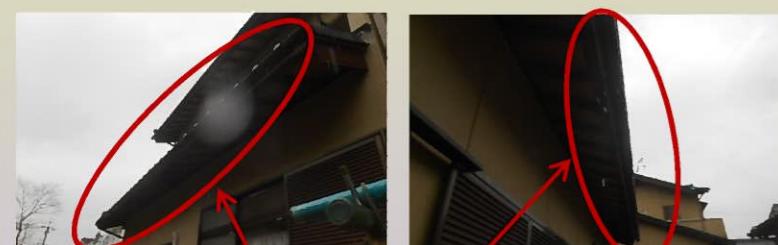
### 工事前

1月の豪雪で軒樋の湾曲や集水器が破損したり欠落してしまいました。  
破損&欠落した集水器を取り替え直し、湾曲していた軒樋は受け金物を矯正して直しました。

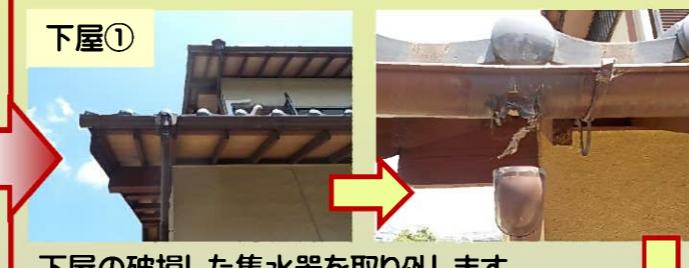
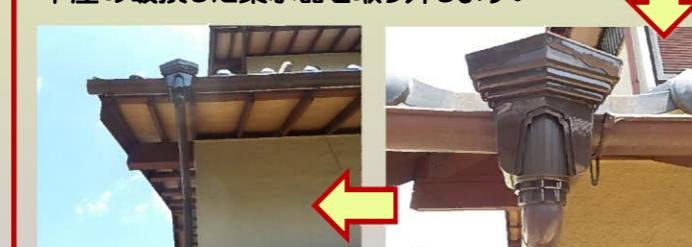
下屋①

新しく集水器を取り付けます。

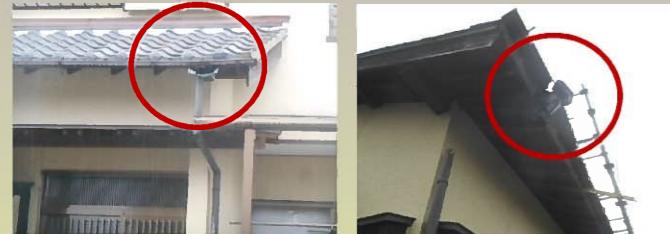
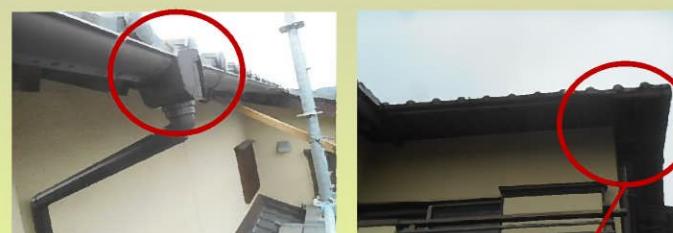
### «工事前»

殆どの集水器が破損していました(>\_<)

集水器が欠落し、軒樋と  
豎樋の一部も一緒に欠落  
してしまいました。

1月の豪雪で軒樋が湾曲し、集水器が破損してしまいました。  
受け金物の矯正で修繕を行い、受け金物の矯正で直らない箇所の軒樋と集水器を取り替えました。  
軒樋の修繕工事の際に軒面戸が劣化し剥離していることが分かり、併せて修繕工事を行いました。

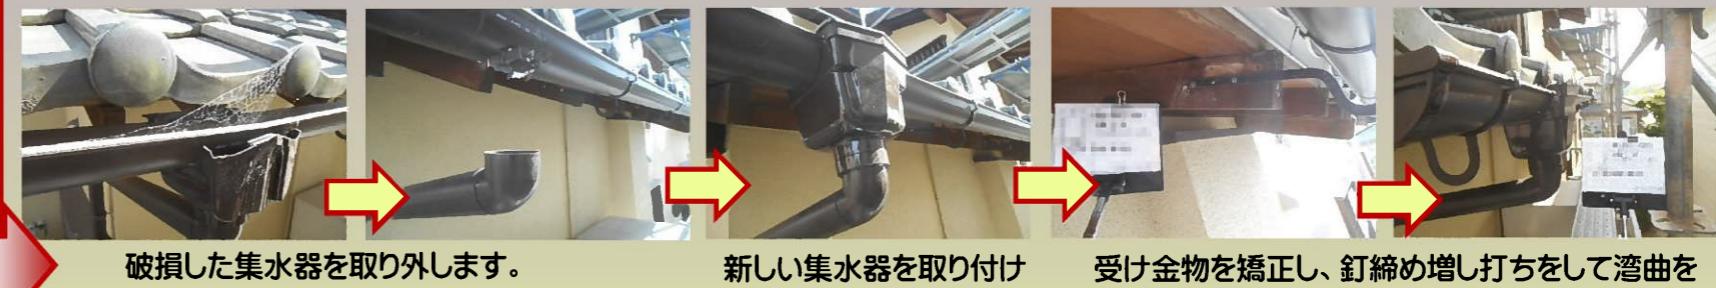
### «軒樋工事»

破損した集水器を取り外します。

新しい集水器を取り付けます。

受け金物を矯正し、釘締め増し打ちをして湾曲を直します。

破損した軒樋を取り外し、受け金物を矯正します。

新しい軒樋と集水器を取り付けます。

豎樋に接続します。

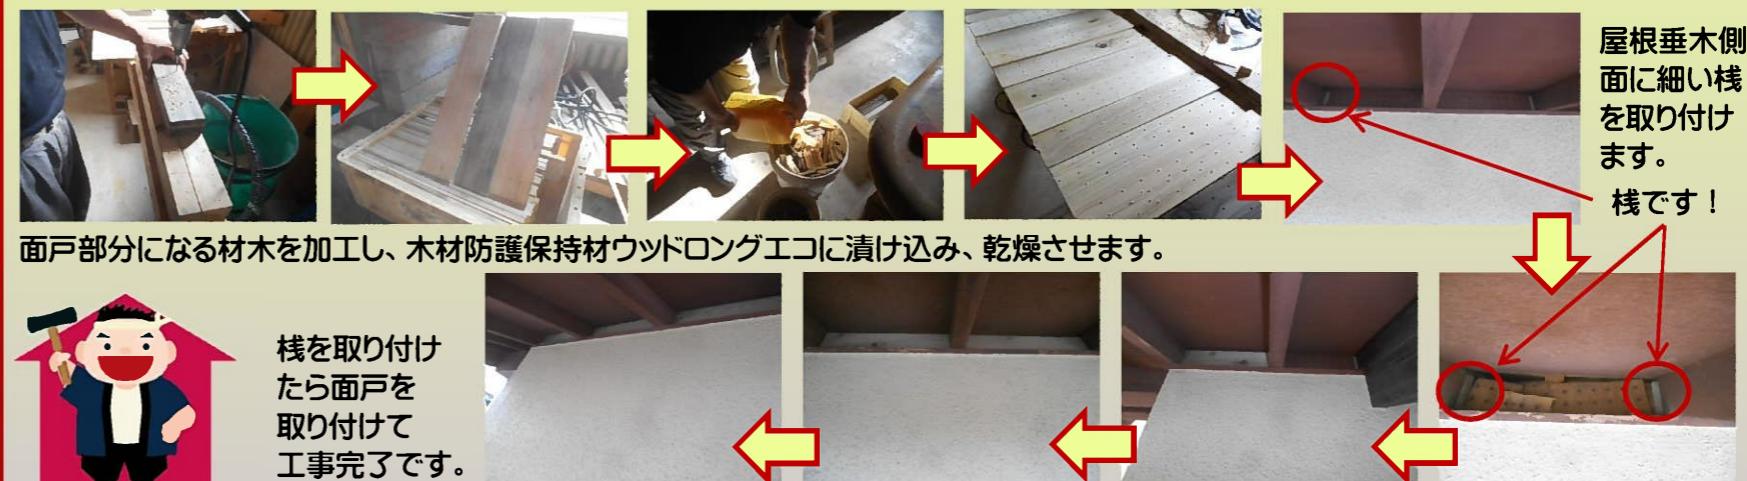
### «軒面戸工事»

屋根垂木側面に細い桟を取り付け、その桟に既設より一回り小さくした面戸を取り付ける方法で修繕しました。

面戸部分になる材木を加工し、木材防護保持材ウッドロングエコに漬け込み、乾燥させます。

桟を取り付けたら面戸を取り付けて工事完了です。

屋根垂木側面に細い桟を取り付けます。  
桟です！
