工建たより H30年 皋月号

桑名市志知 鉄骨倉庫物置工事

桑名市志知 カーポート工事

三重郡川越町 鉄骨事務所2階雨漏り修繕工事

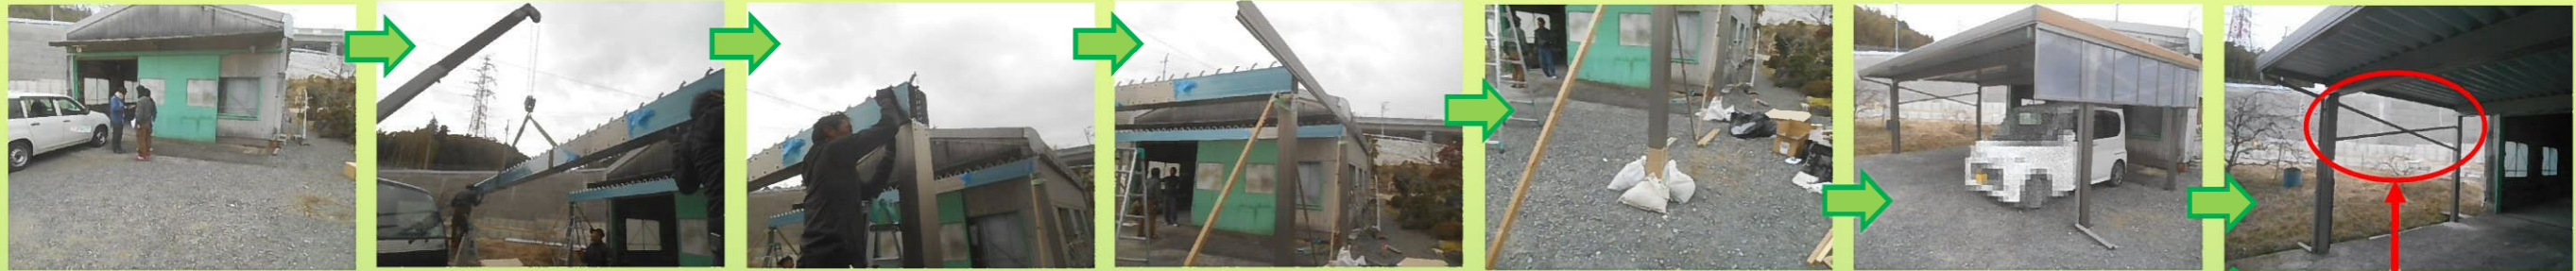
《カーポート設置工事》

設置する位置の最終確認を行い、職人さん達が手際よくカーポートを組み上げていきます。

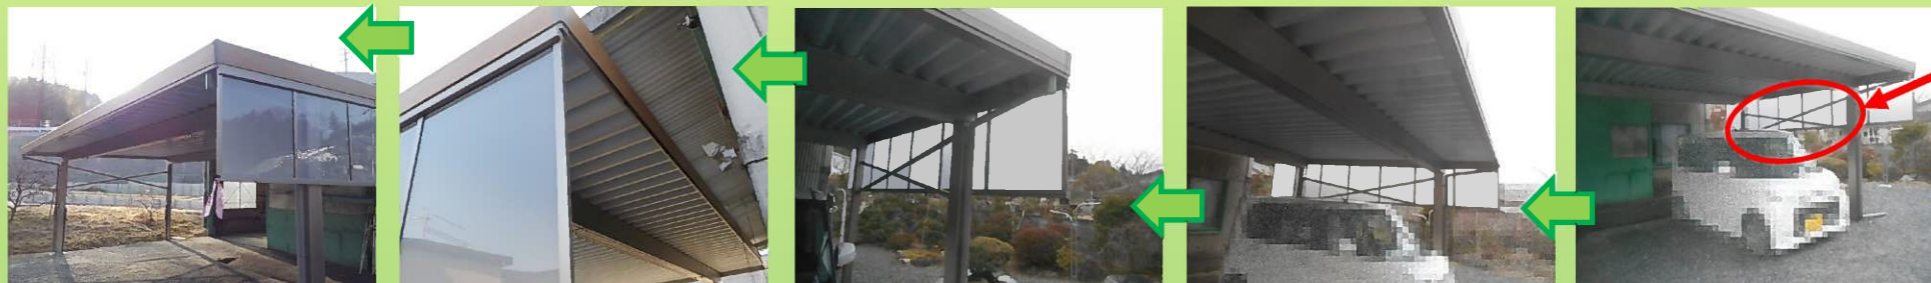
今回設置したカーポートは車3台用のものになります。片面に1段、サイドスクリーン(ポリカ仕様)を取り付けました。

奥行方向の揺れを軽減するための振れ軽減部材を取り付けました。取り付けない状態と比較して、奥行方向の揺れを約50%軽減します。

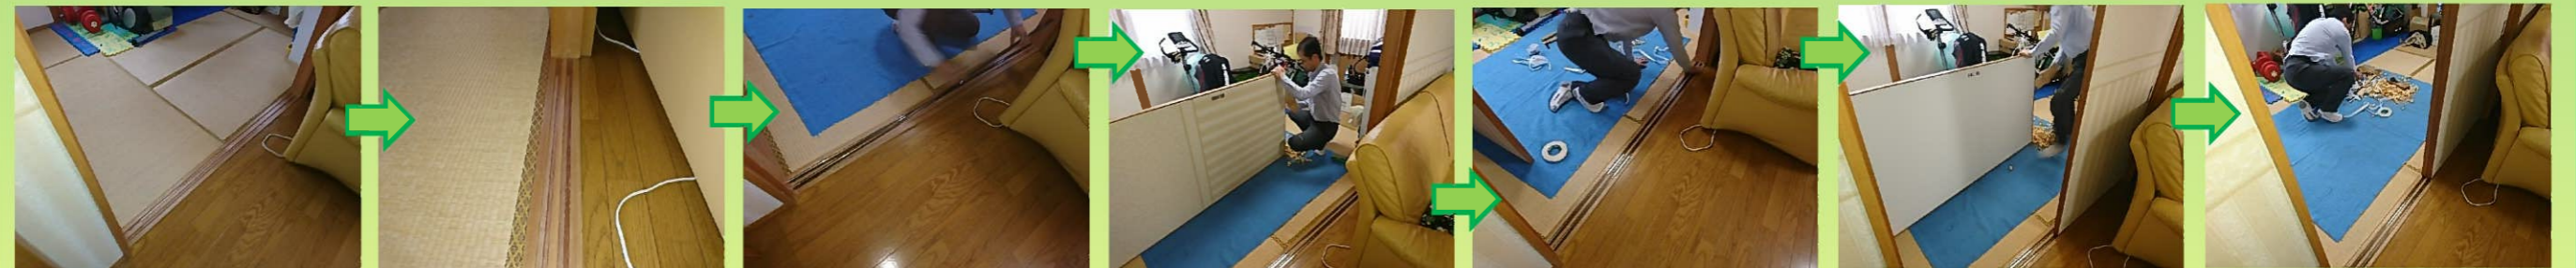
《引違い戸修繕工事》

敷居の溝が擦れてしまい滑りが悪くなっている状態でした。戸車も変形して滑りが悪くなっているものがあったので、すべて交換することになりました。

アルミのVレールを仮置きし、既存の建具がぴったりと納まるように調整していきます。

仮置きしてあったアルミのVレールをしっかりと取り付け、戸車を付け替え、調整した建具を戻して工事完了です(^o^)/

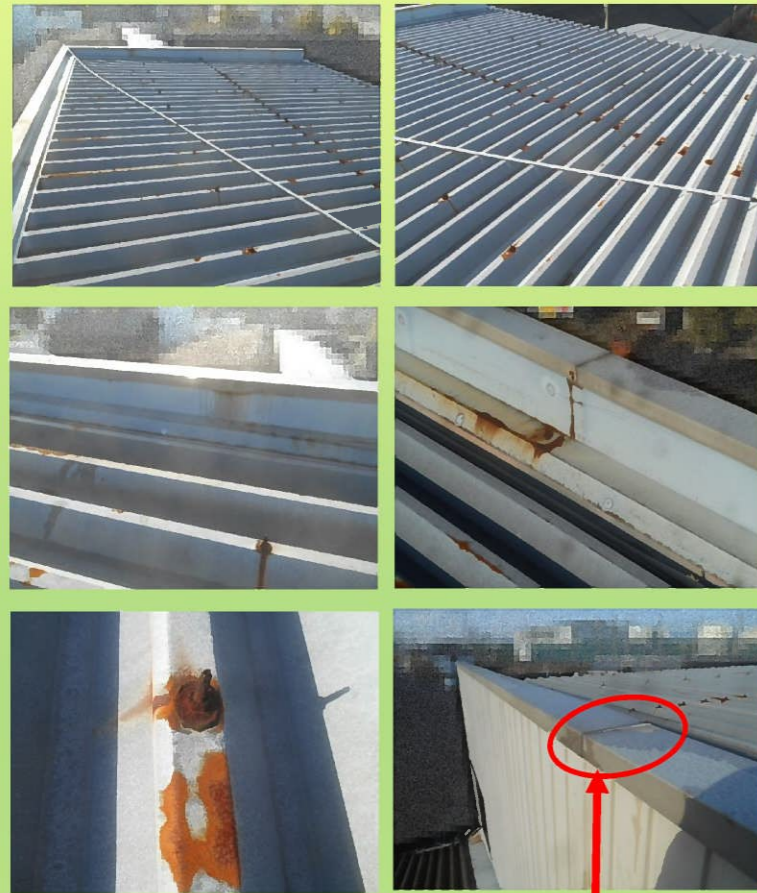
≪ 工事前 ≫

鋼板屋根全体がサビや腐食が進んでいる状態でした。

コーキングが劣化して切れてしまっている状態でした。

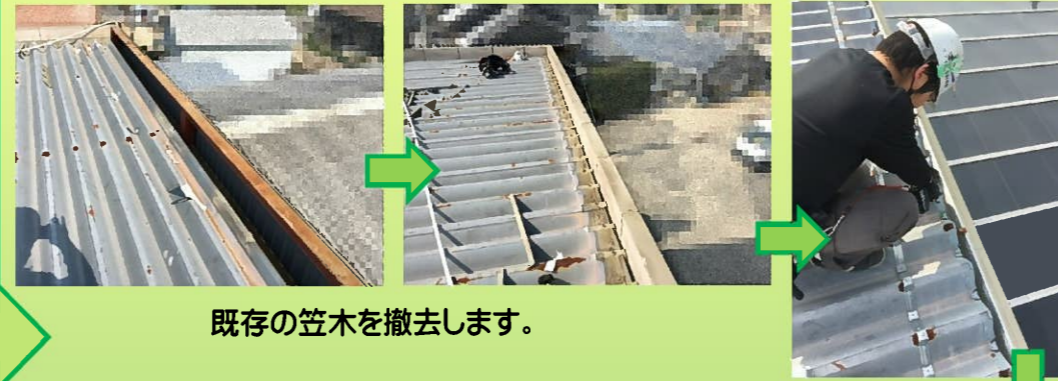
既存の笠木を撤去します。

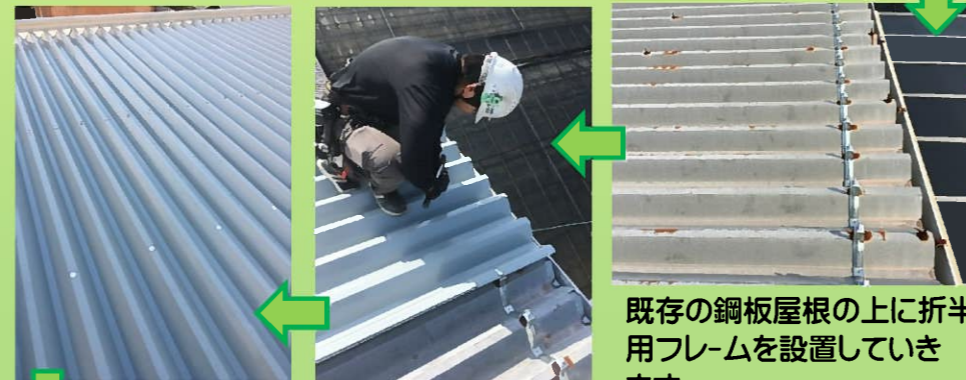
既存の鋼板屋根の上に折半用フレームを設置していきます。

折板を敷設していきます。

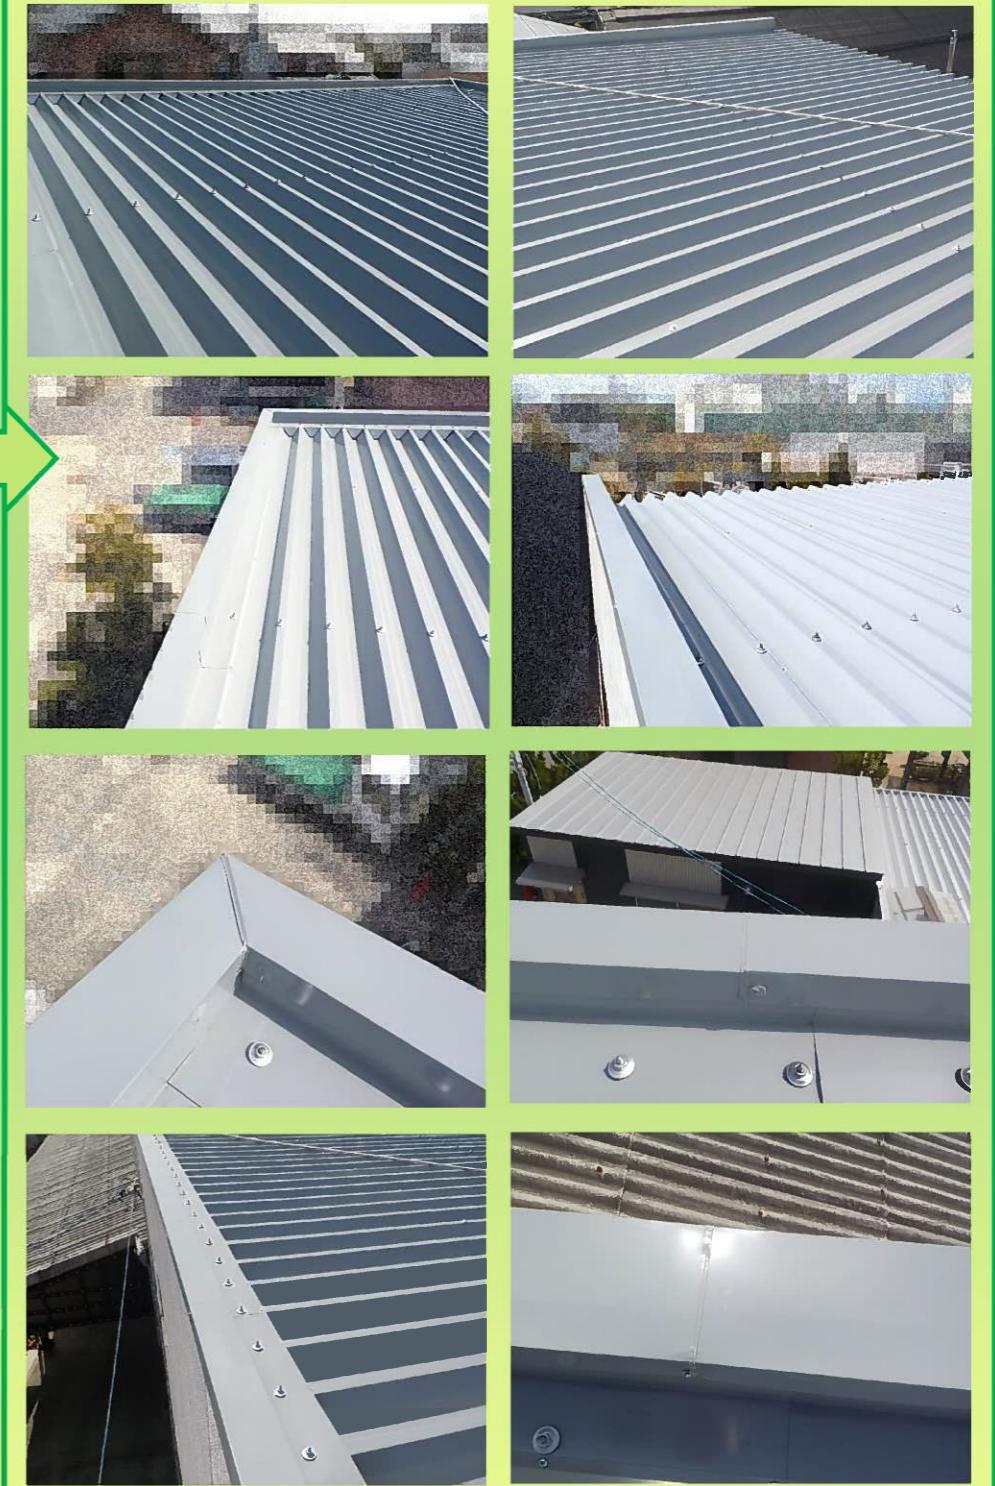
≪ 完工 ≫

キレイに鋼板が敷設されました！ これで雨漏りの心配もなくなりました(^o^)
