工建たより 2019年文月号

四日市市中町 トリビュートホーム WB新築工事

三重郡朝日町 介護手摺工事

三重郡朝日町
母屋縁側雨戸工事

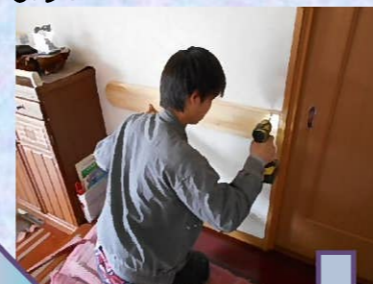
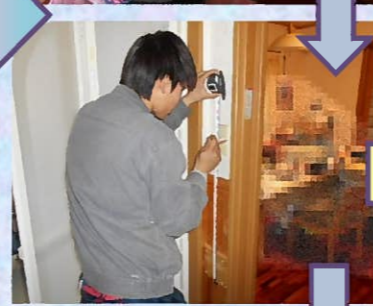
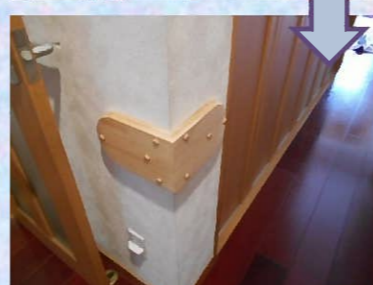
壁に下地となる板を取り付け
 ます。

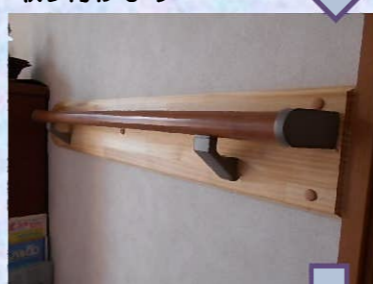
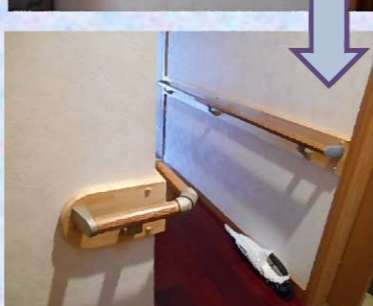
板部分に手摺り部材を
 取り付けます。

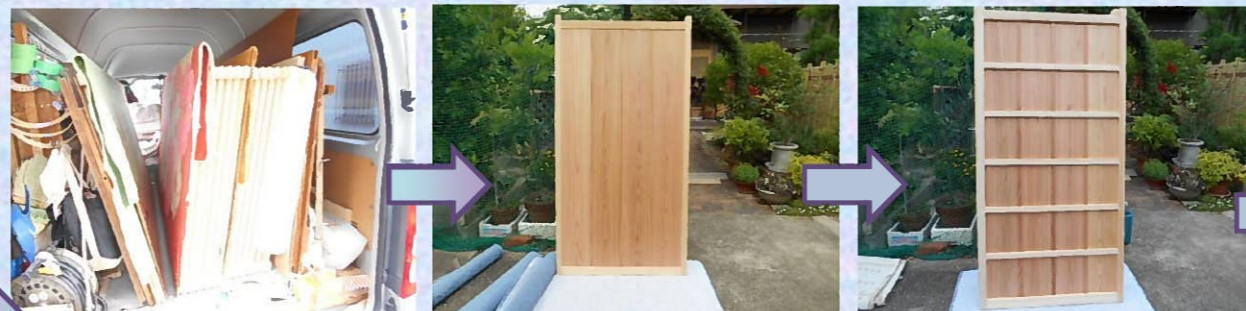
新しい雨戸が現場に搬入されました！杉の赤杓板で作られています。

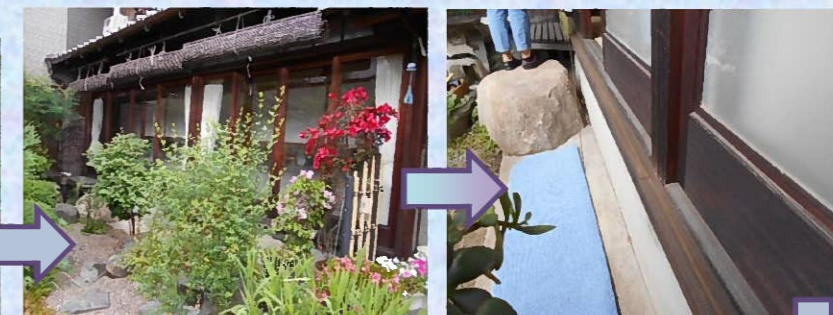
南側の雨戸から工事にかかります。既存の雨戸と敷居レールを撤去していきます。

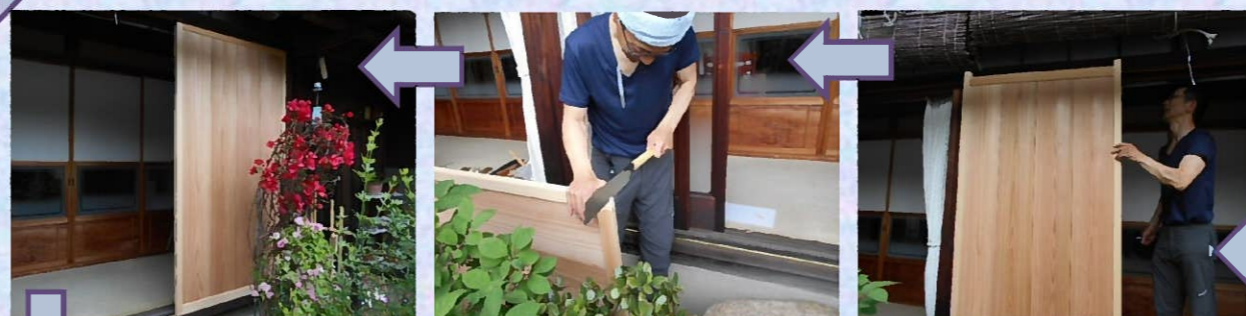
雨戸を1枚ずつ微調整しながら納めていきます。職人さんの技が光ります(^ ^)

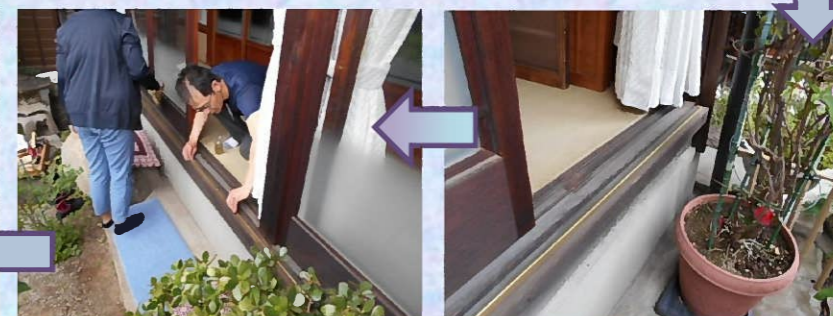
敷居に新品の真鍮レールを取り付け、不陸調整を行います。不陸調整をしっかりとっておかないと、雨戸をキッチリ納める事ができません。

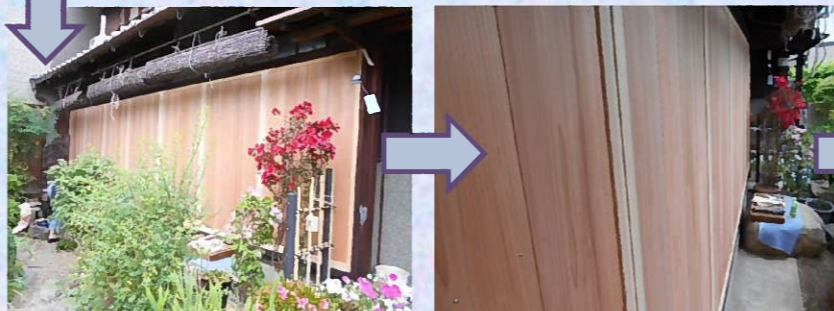
綺麗に納まりました！南側の雨戸工事完了です。

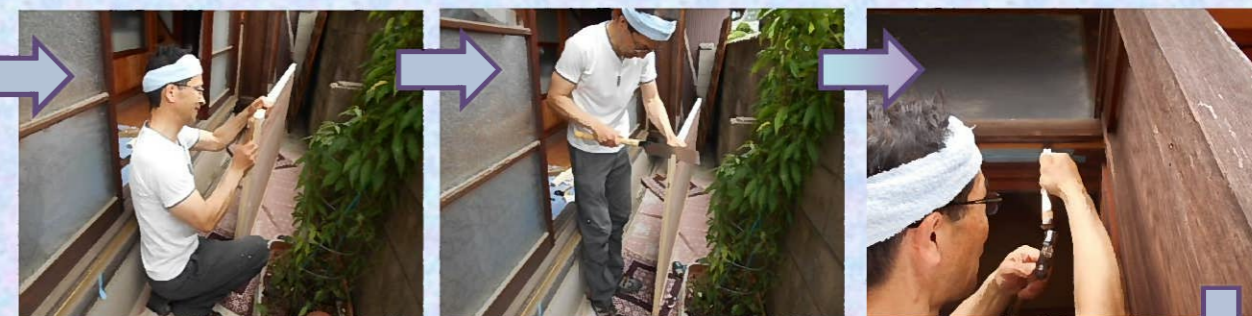
北側の雨戸も南側の雨戸と同様に微調整を行いながら雨戸を納めていきます。

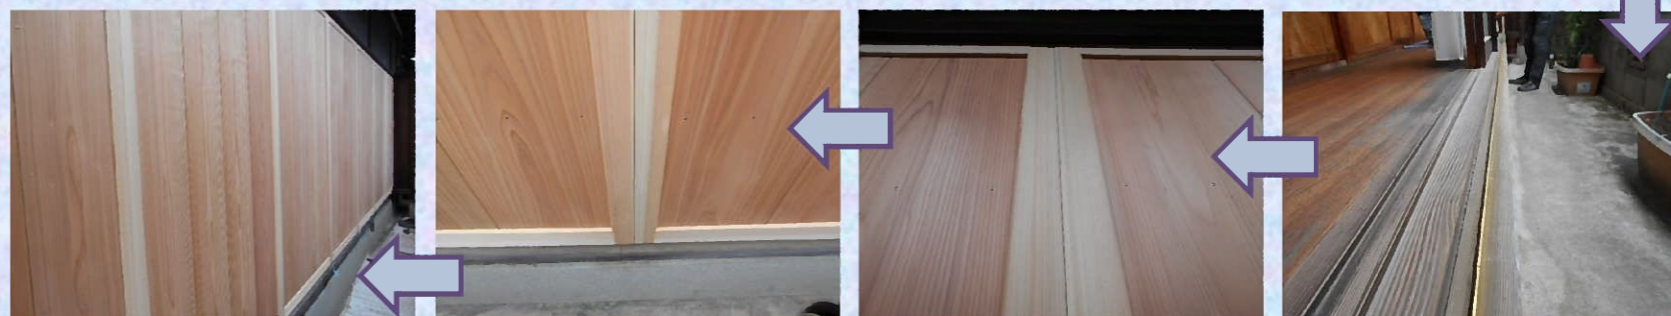
北側の雨戸も綺麗に納まりました。ピッチリ隙間なく納まっています(^_^)v
