工建たより 2022年 長月号

四日市市芝田
WB新築工事

四日市市芝田 WB新築工事

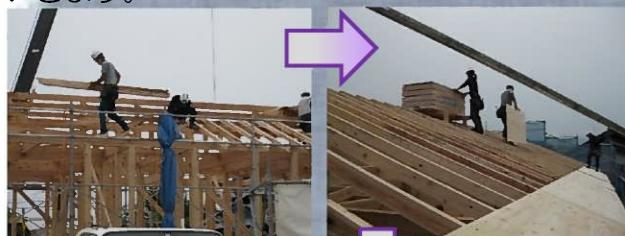
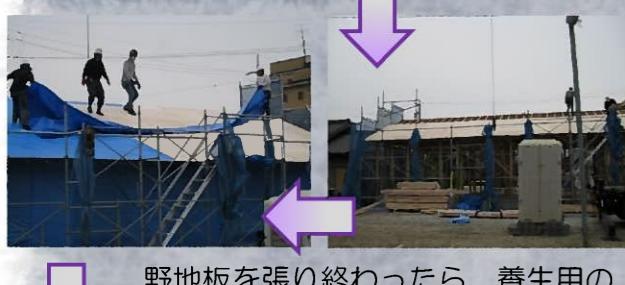
前月号からの続きになります。
小屋組みが終わったら野地板を一枚づつ張っていきます。

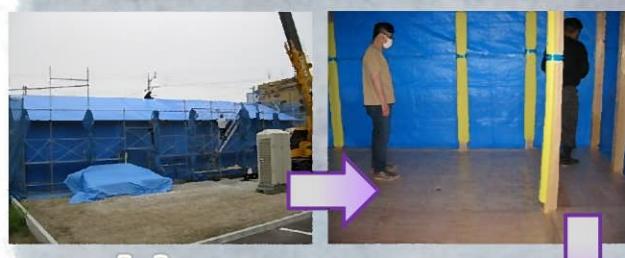
野地板を張り終わったら、養生用のブルーシートを張っていきます。

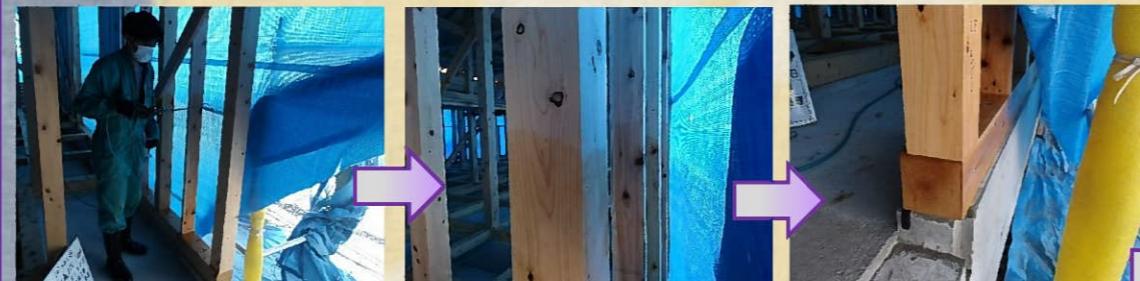
« ホウ酸防蟻処理工事 »

仮当てしてあった床パネルを全てめくって防蟻処理を行います。まずは外周周りから。
柱の屋外側のしっかり防腐処理をしていきます。

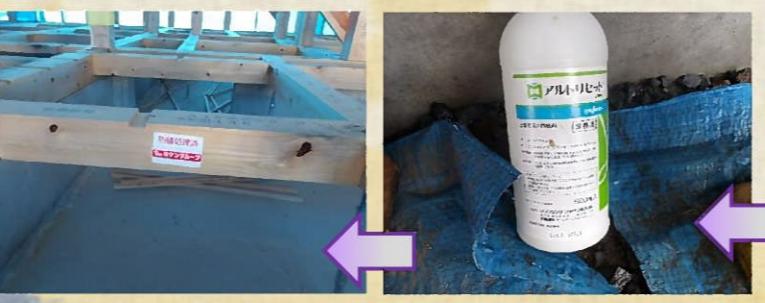
最後に土壤処理用防蟻剤を散布し、処理済みラベルを貼って防蟻処理工事完了です(^)/

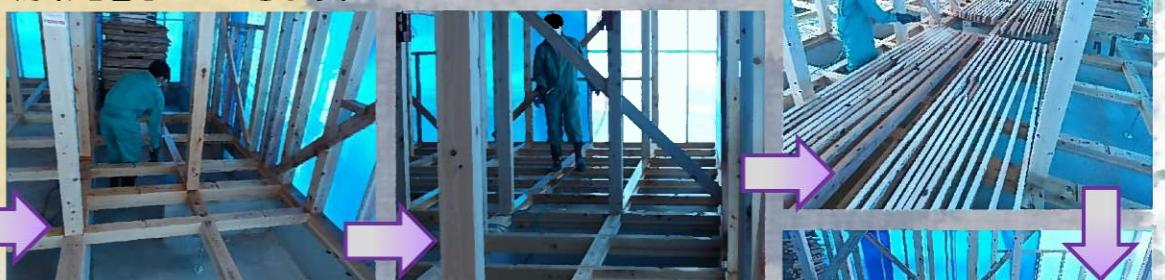
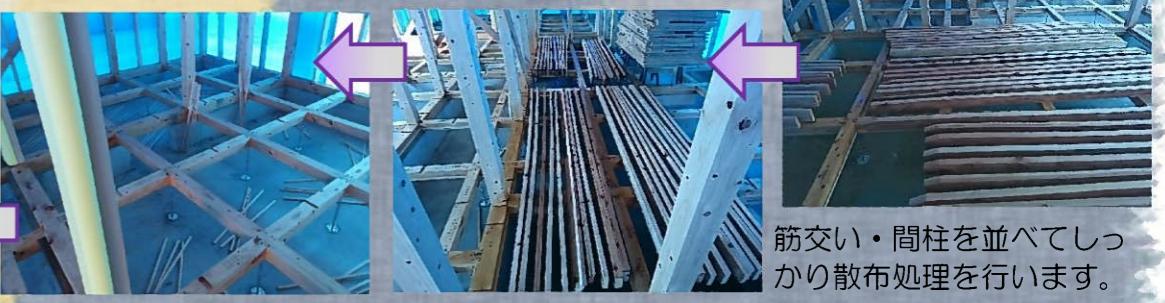
次は屋内側の土台・大引き、断熱材受けの木桟、土間の防蟻処理をしていきます。

筋交い・間柱を並べてしっかり散布処理を行います。

防蟻剤がしっかり散布されました！

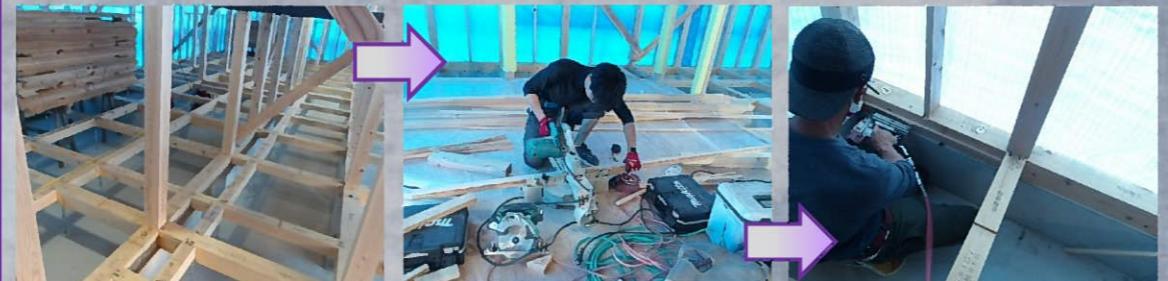
« 大工工事① »

床断熱材受けの木桟を取り付けていきます。
根気のいる作業です(+o+)

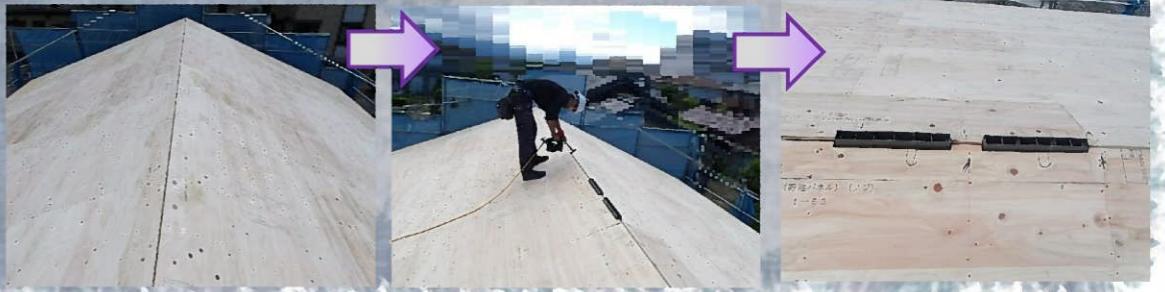
養生用のブルーシートをめくり、屋根の野地板釘の確認を行います。打ち損じの釘があれば打ち直します。
その後、換気口部材を取り付けていきます。

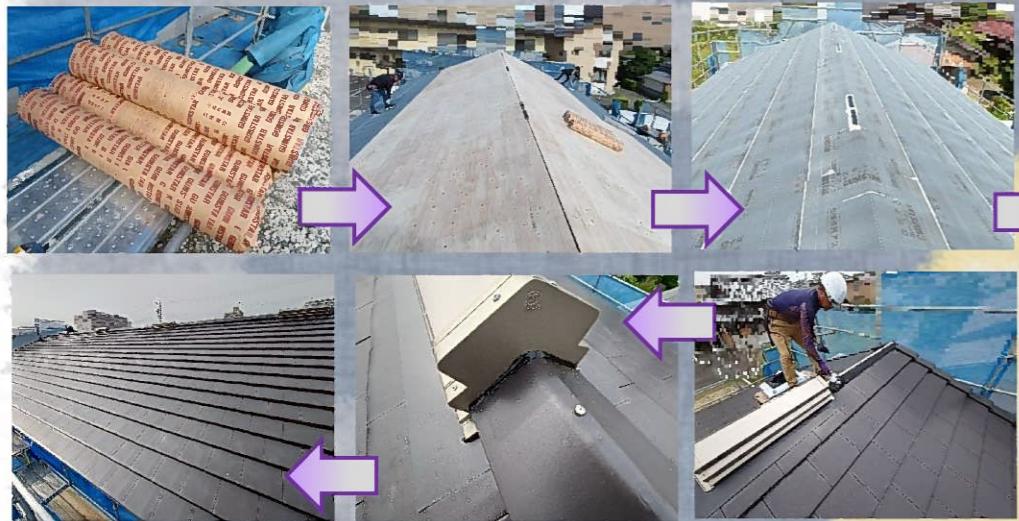
« 屋根工事 »

野地板釘の確認、換気口部材の取り付け後、屋根工事に取り掛かります。
ロール状になっている防水紙を丁寧に敷き詰めます。

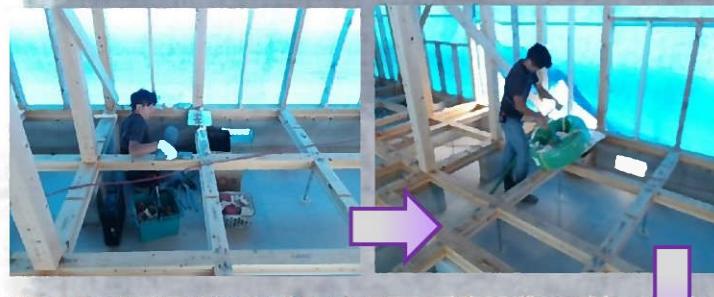
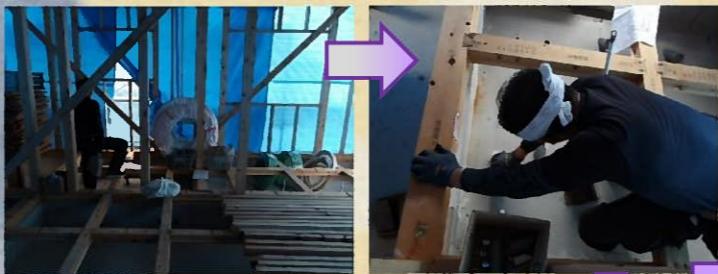
« 床下配管工事 »

屋内でも着々と工事が進められています。
まずはガス管工事から~(^~)

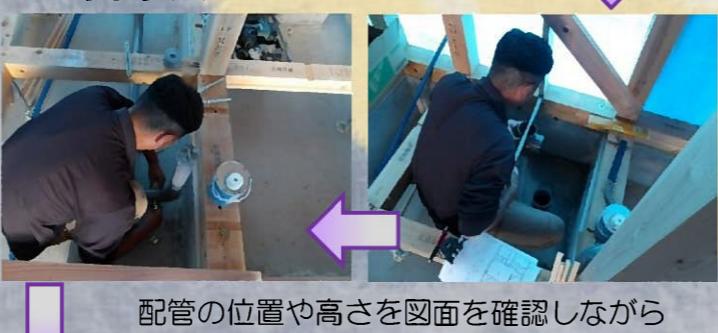
次に給水給湯管と排水管工事にかかります(^~)

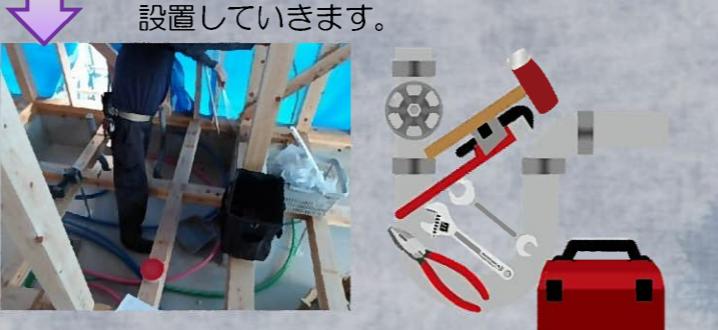
ヘッダーを取り付け、各スリープ管を通します。

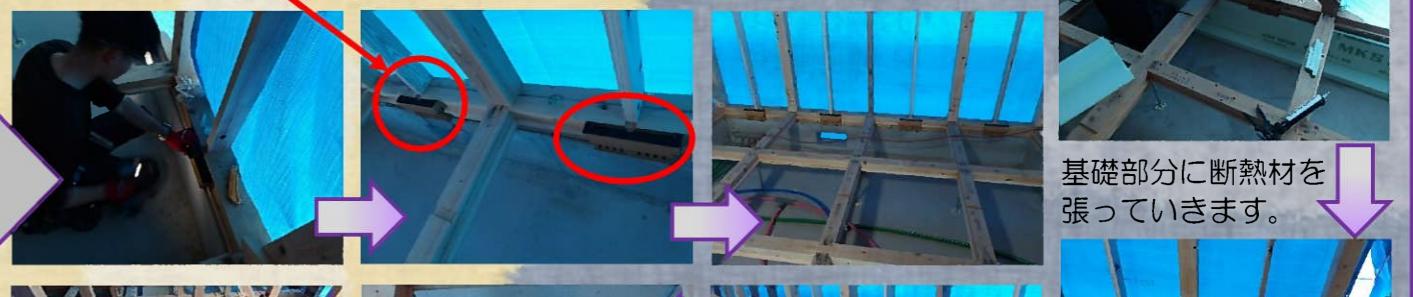
« 大工工事② »

大工工事も着々と進められています。
通気部材WBバリアヘルスを取り付けていきます。

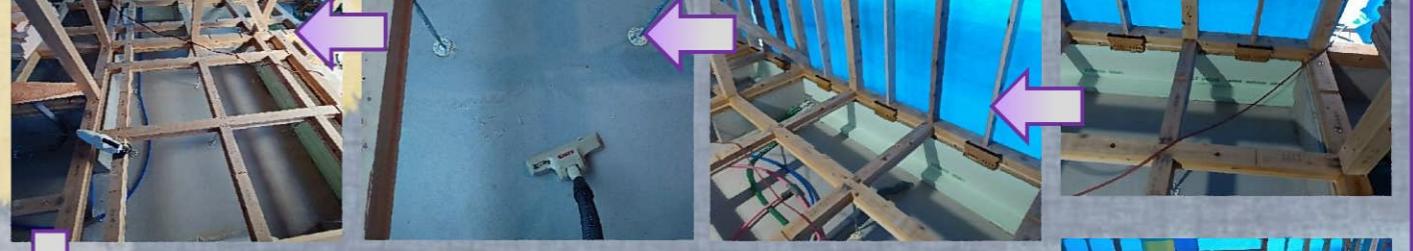
基礎部分に断熱材を張っていきます。

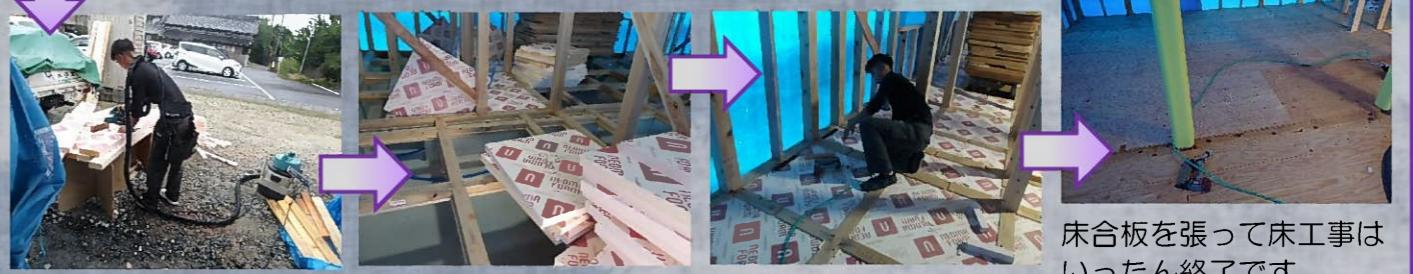
床下の掃除を行い、床断熱を張っていきます。

断熱材を加工し、はめ込んでいきます。

床合板を張って床工事はいったん終了です。
次は壁に取りかかります。

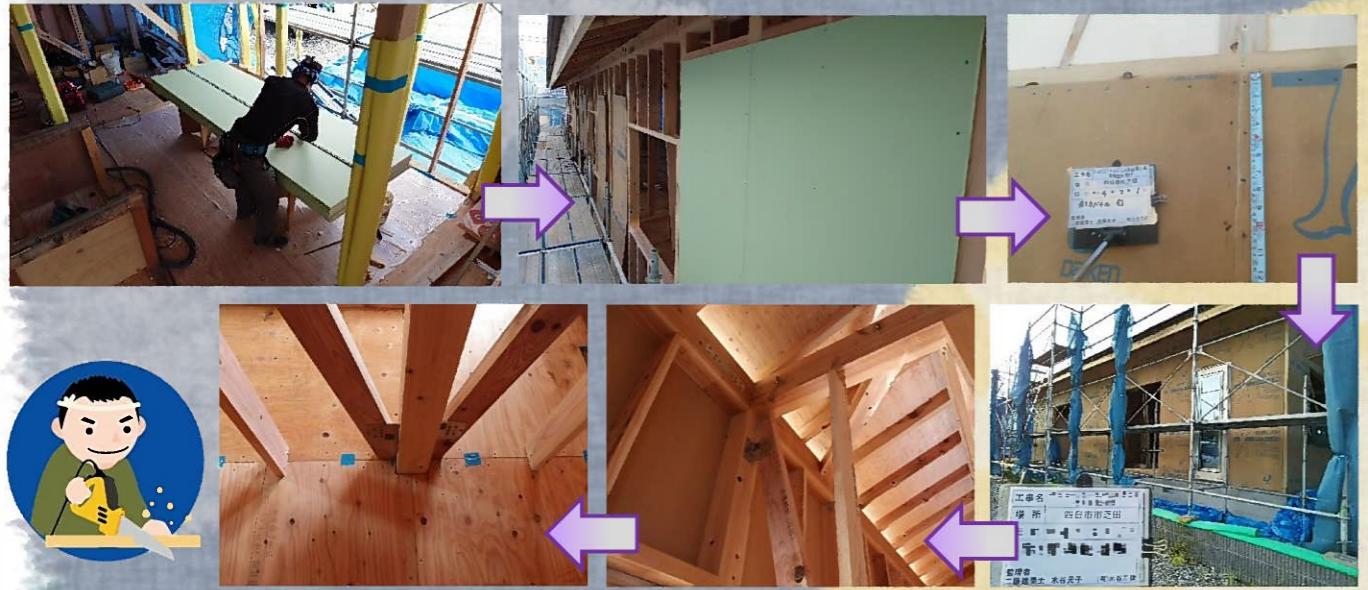
« 大工工事③ »

耐力壁を加工し、張っていきます。

すべて張り終わったら釘のピッチがちゃんと打たれているか確認します。

金物を取り付けた時点で大工工事はいったん
ストップ！ 第三者機関の検査を受けます。

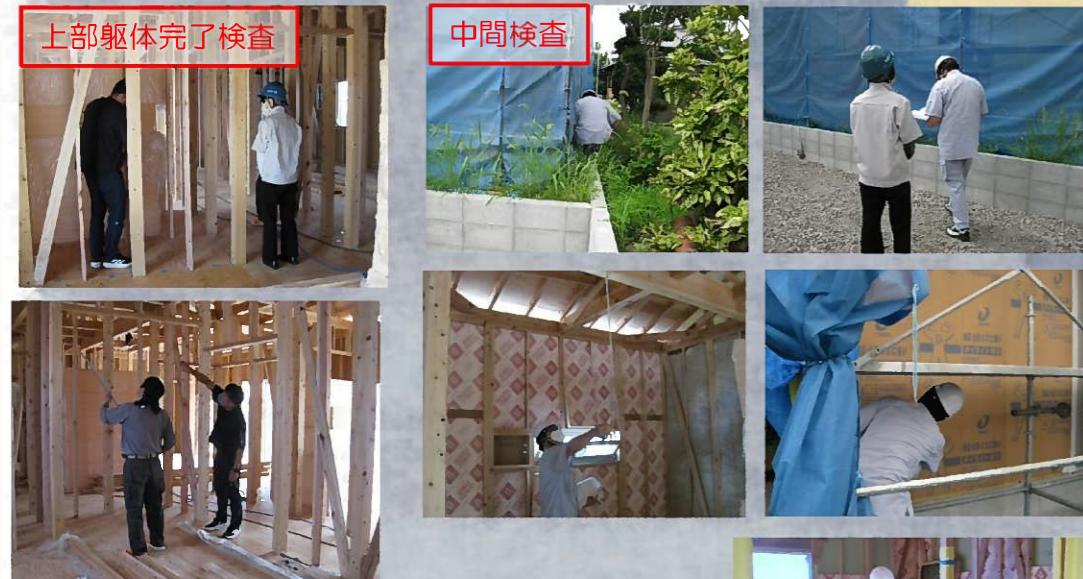
« 上部躯体完了検査＆中間検査 »

弊社社長と建築士立会いのもと、住宅瑕疵保険を受けるための上部躯体完了検査と建築確認を行う行政の中間検査、二つの検査を受けます。

どちらの検査委員さんも図面を基に敷地に対して建物が図面通り配置されているか、耐力壁の釘のピッチや金物の取り付け位置は適正に行われているかなど細かくチェックしていきます。

検査に合格しなければ次の工事に進めませんが、どちらの検査も合格をいただくことが出来ました(^_^)

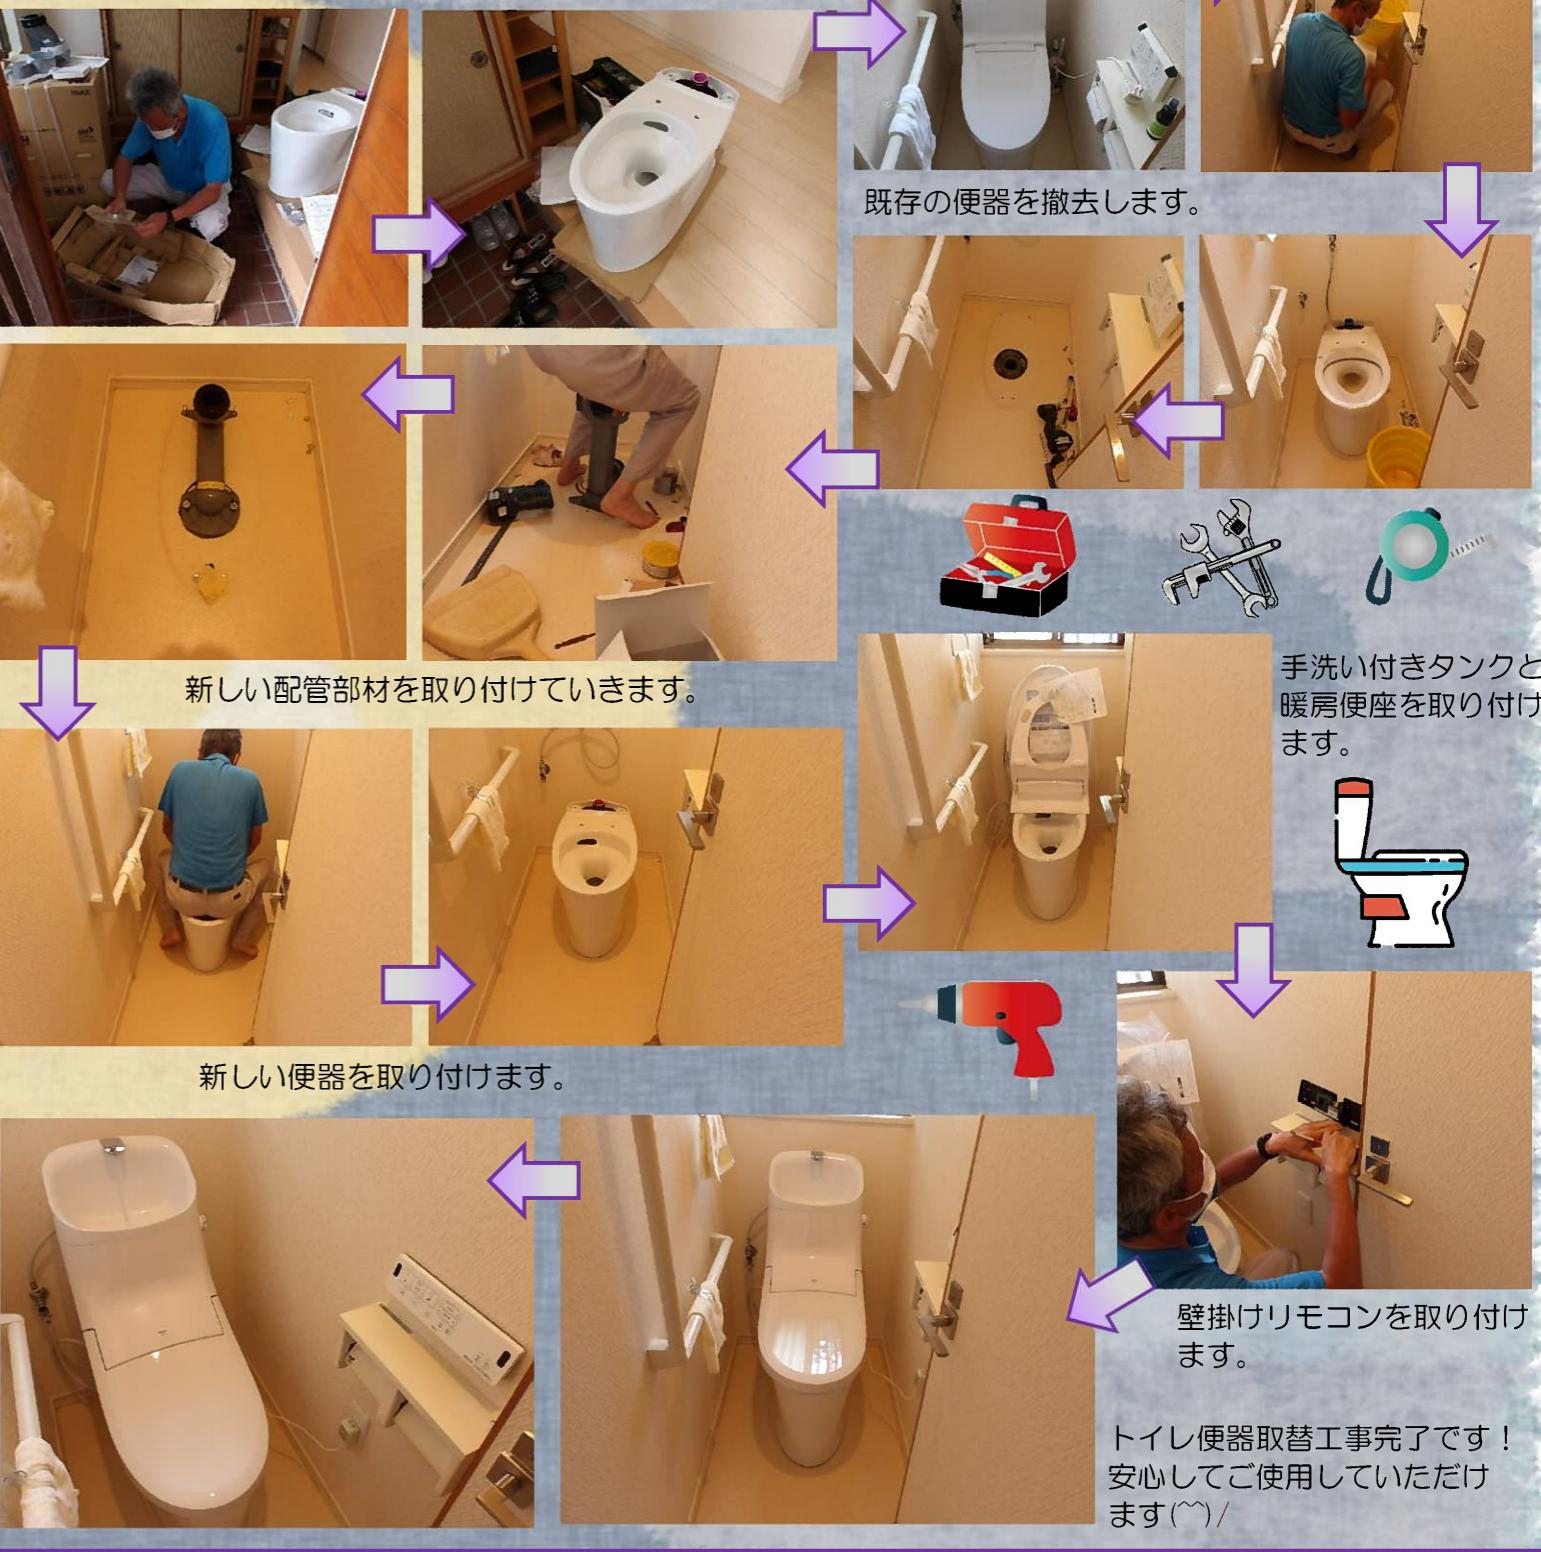
« トイレ便器取替工事 »

新しいトイレ便器が運び込まれます。

トイレ便器取替工事完了です！
安心してご使用していただけます(^_-)

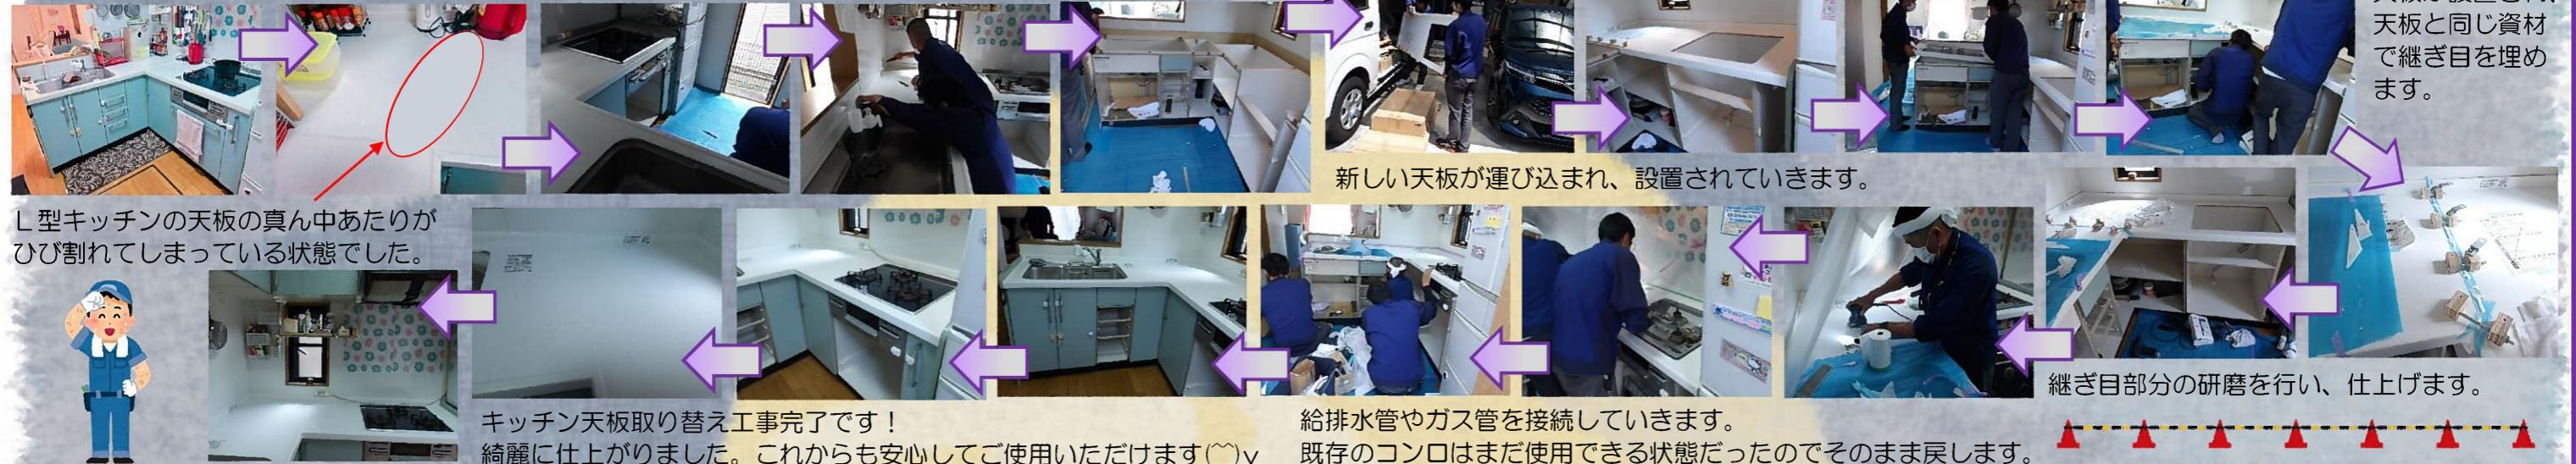
« キッチン天板取り替え工事 »

キッチンの天板の修繕と給湯器の取り替え工事のご依頼をいただきました。
キッチンの天板がひび割れてしまい、直したいとご相談をいただき、現場調査の結果天板ごと取り替えることになりました。
給湯器は不具合があり、ガス会社様に調査してもらったところ取り替えを進められたため、弊社にご依頼をいただきました。
現状、給湯器の供給が遅延しているので取り替え工事はしばらくお時間をいただくことになりました。

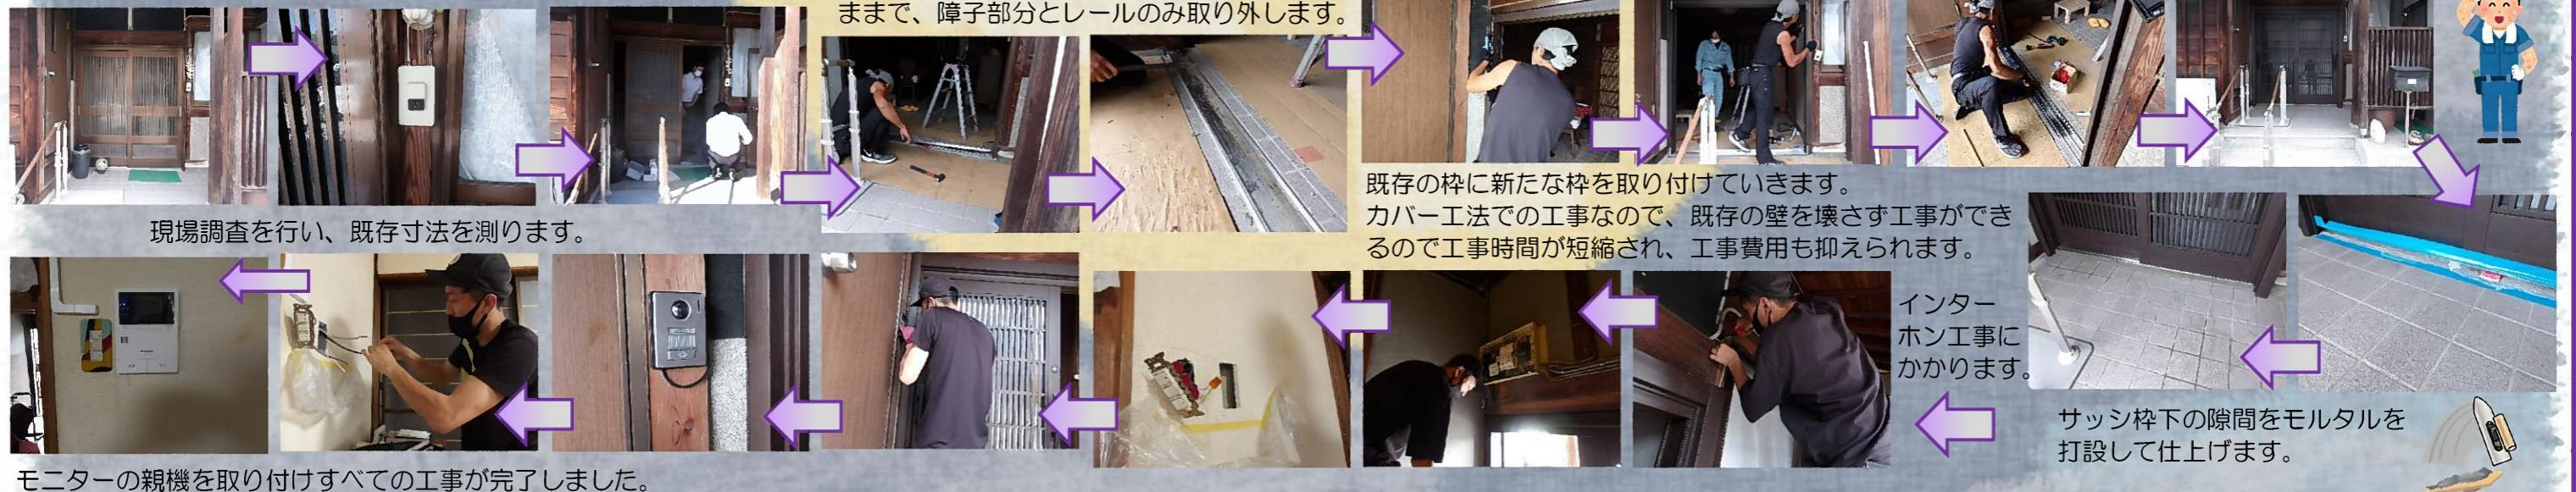
« 玄関引戸&インターホン取り替え工事 »

玄関引戸とインターホンの取り替え工事のご依頼をいただきました。
玄関錠が掛けづらくなってきた為、玄関引戸を取り替えることになりました。
インターホンもチャイムのみでしたが、防犯面も考えテレビドアホンに取り替えることになりました。
録画もできるタイプなので、不在時の来客者の確認もすることができます。
